VKMA 34030 - 34031

Technisch Bulletin - maart 2011

Ford Mondeo III, Transit

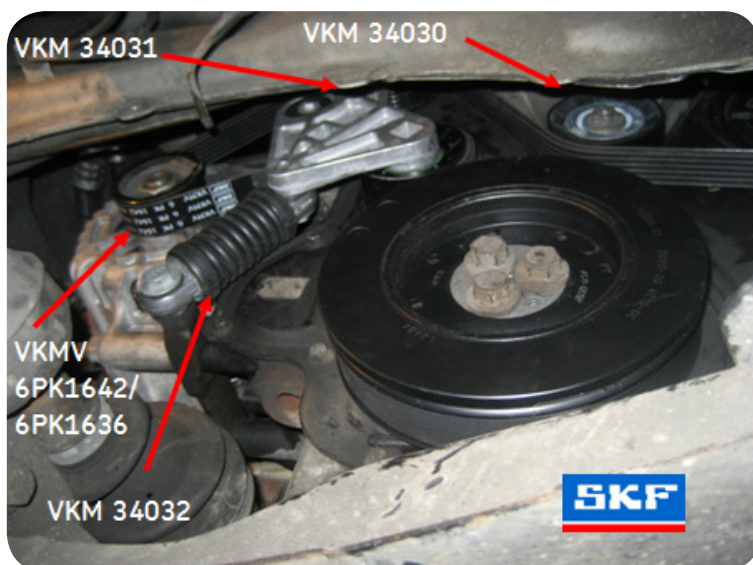
Bij de bovengenoemde auto's moet bij het vervangen van de dynamoriem de spanner worden verwijderd, omdat de riem tussen de spannerplaat en het motorblok loopt. Daarnaast kan de spanner alleen worden verwijderd als de dynamo en de dynamosteun van de motor worden verwijderd.

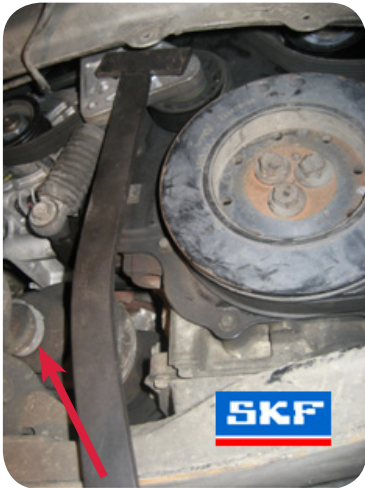
1. Haal de spanning van de multi-V-riem door het juiste gereedschap (Ford T303676) op de plaatmoer aan de achterzijde van spanner VKM 34032 te zetten.

2. Koppel de accu los en verwijder de dynamo (hiervoor moeten de 2 bouten aan de onderzijde van de dynamo verwijderd worden).

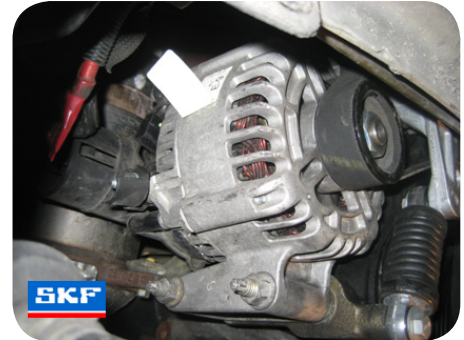
3. Verwijder de dynamosteun inclusief spanner VKM 34032.

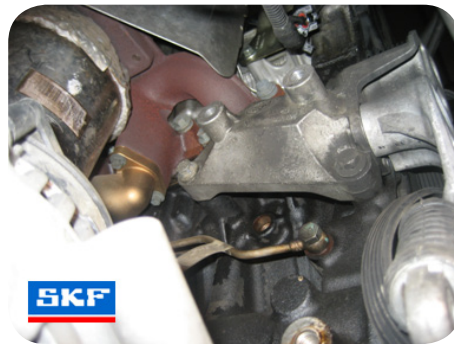
4. Vervang geleiderol VKM 34030 (boven de trillingsdemper van de krukas).

5. Vervang op een geschikt werkoppervlak (zoals een werkbank) spanner VKM 34032 op de dynamosteun. Vervang tevens geleiderol VKM 34031.

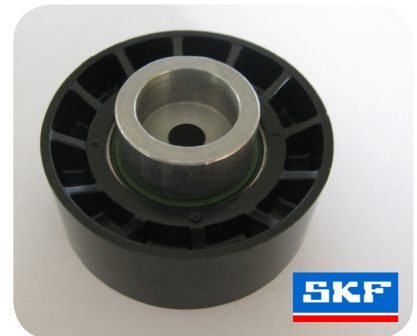
6. Plaats de nieuwe riem voordat u de spanner op de motor plaatst. Span de riem met behulp van het juiste gereedschap (Ford T303676) en controleer of de riem op de juiste wijze op alle poelies ligt.

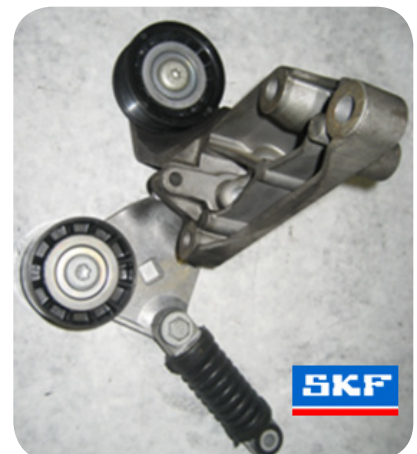
7. Plaats alle overige verwijderde componenten.
