# Τεχνική Ενημέρωση SKF

## VKMA 98115 – Οδηγίες τοποθέτησης

SUBARU Forester, Legacy IV, Legacy V, Impreza

Οδηγίες τοποθέτησης για κινητήρα Subaru boxer DOHC

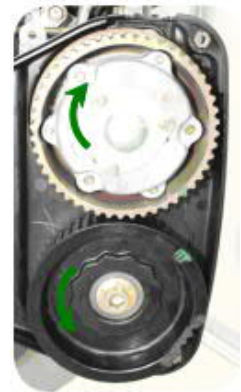
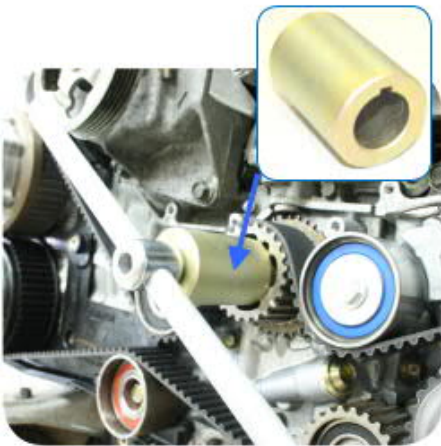
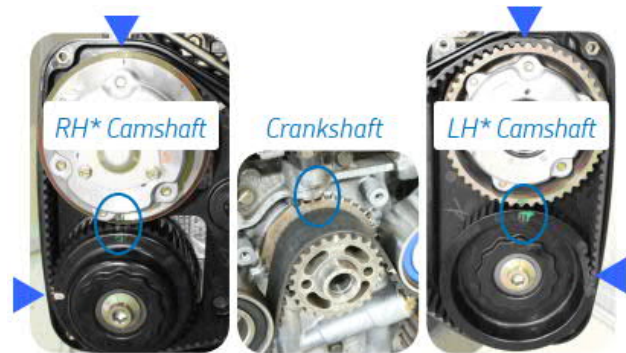
**Εικόνα 2:** Εκκεντροφόροι και στρόφαλος με σωστή ευθυγράμμιση. \*Προσανατολισμός αριστερών και δεξιών εκκεντροφόρων σύμφωνα με το εγχειρίδιο επισκευών του κατασκευαστή OE.

Πριν αφαιρεθεί ο ιμάντας χρονισμού, περιστρέψτε τον στρόφαλο δεξιόστροφα, ώστε ο στρόφαλος και οι εκκεντροφόροι να ευθυγραμμιστούν με τα αντίστοιχα σημάδια του καλύμματος του συστήματος χρονισμού, και του μπλοκ (δείτε την εικόνα 2).

**Προσοχή:** Αυτή είναι η σωστή φορά περιστροφής των εκκεντροφόρων της αριστερής πλευράς για την αποφυγή εμπλοκής μεταξύ των βαλβίδων!

**Σημείωση:** Με την τροχαλία-αποσβεστήρα εκτός, χρησιμοποιείτε το ειδικό εργαλείο της Subaru με κωδικό OE ST499987500 για να περιστρέψετε τον στρόφαλο.

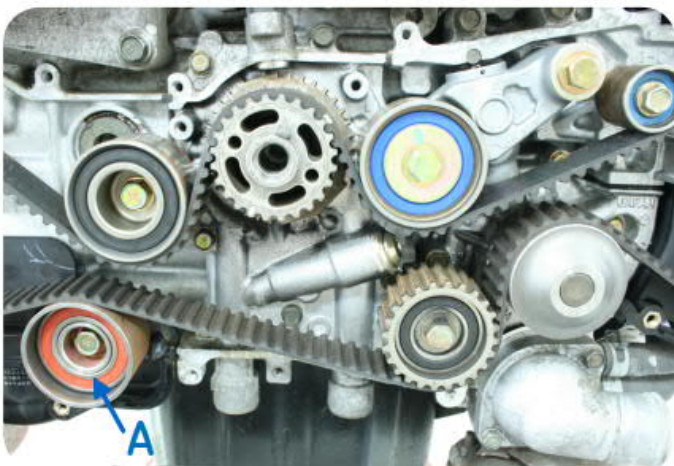
**Εικόνα 3:** Θέση των τροχαλιών και του τεντωτήρα

Για την ασφαλή απελευθέρωση της τάσης στο σύστημα χρονισμού, αφαιρέστε πρώτα την τροχαλία A (δείτε την Εικόνα 3). Έτσι θα ελαχιστοποιηθεί η πιθανότητα αναπήδησης του ιμάντα λόγω της ξαφνικής απελευθέρωσης της τάσης στο σύστημα.

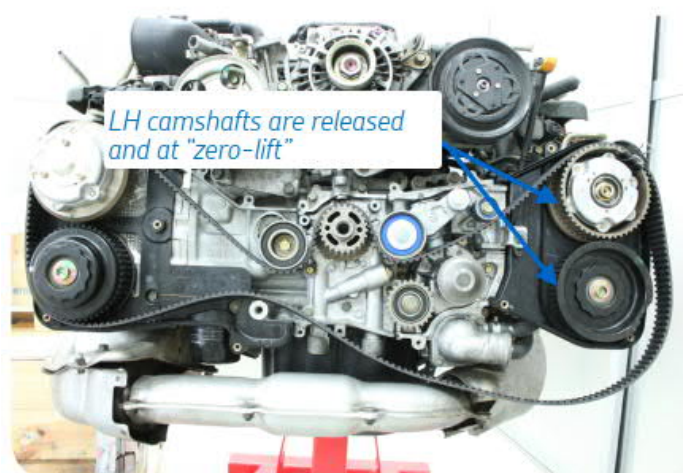
**Εικόνα 4:** Η απελευθέρωση της τάσης όταν αφαιρεθεί η τροχαλία A

Επίσης παρατηρήστε ότι όταν απελευθερώσετε την τάση, οι αριστεροί εκκεντροφόροι θα επιστρέψουν στις θέσεις μηδενικής ανύψωσης (δείτε την Εικόνα 4).

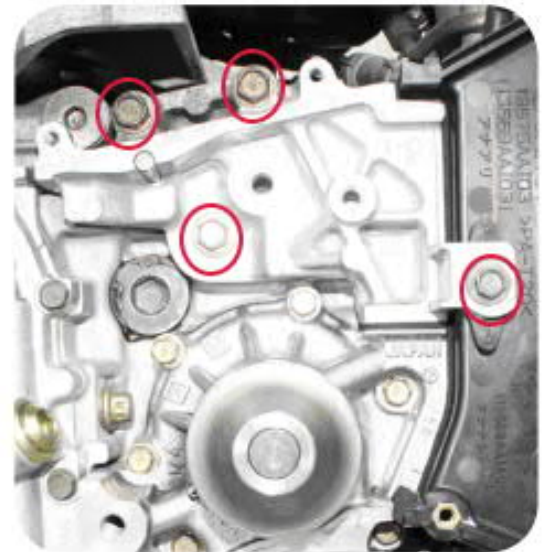
**Εικόνα 5:** Οι βίδες που συγκρατούν τον τεντωτήρα

Η αφαίρεση του τεντωτήρα θα διευκολύνει την πρόσβαση κατά την αφαίρεση της αντλίας νερού (δείτε την Εικόνα 5).

Πριν τοποθετήσετε μια νέα αντλία νερού, καθαρίστε επιμελώς την επιφάνεια έδρασής της στο μπλοκ και θυμηθείτε να αντικαταστήσετε την φλάντζα με καινούρια.

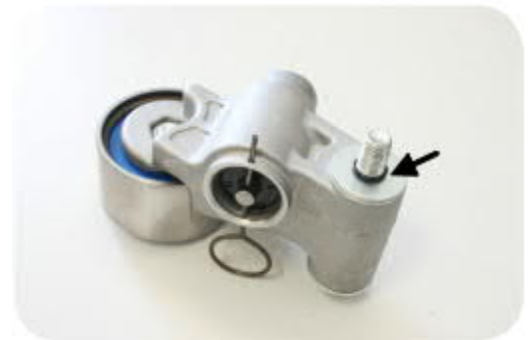
Απασφαλίστε τον τεντωτήρα, μόνο εφόσον έχουν τοποθετηθεί όλα τα μέρη του συστήματος χρονισμού και ο ιμάντας!

**Σημείωση:** Προσέξτε ότι υπάρχει το o-ring και είναι σωστά τοποθετημένο κατά την τοποθέτηση του τεντωτήρα.

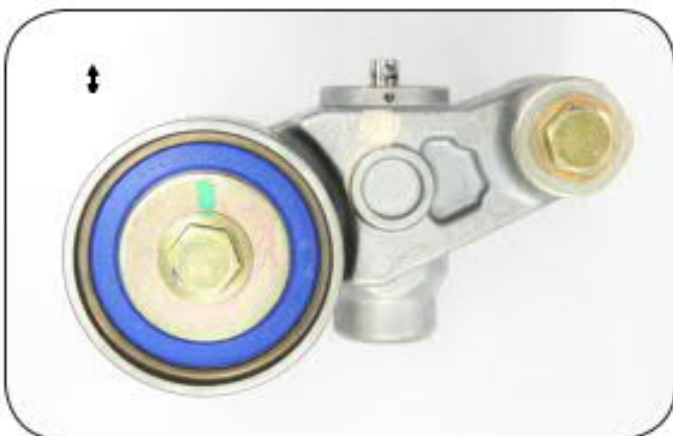
Ένας φθαρμένος τεντωτήρας μπορεί να προκαλέσει δόνηση και αναπήδηση του ιμάντα, μειώνοντας έτσι σημαντικά τον χρόνο ζωής του. Επομένως συστήνεται πάντα η αντικατάστασή του, ταυτόχρονα με την αλλαγή του ιμάντα (δείτε την εικόνα 6). Επίσης αξίζει να θυμάστε ότι η χρήση των λάθος εργαλείων και/ή η λανθασμένη διαδικασία τοποθέτησης, μπορούν να προκαλέσουν πρόωρη φθορά του τεντωτήρα (δείτε την εικόνα 7).

**Εικόνα 6:** Αν η έκταση του εμβόλου δεν βρίσκεται μεταξύ +/- 0.5mm έως 5.7mm, αντικαταστήστε τον τεντωτήρα

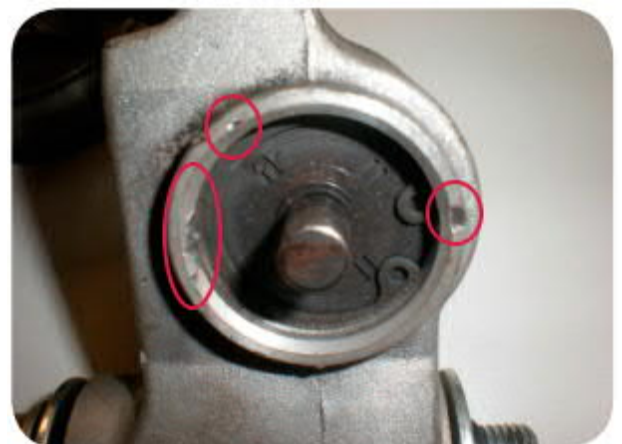
**Εικόνα 7:** Σημάδια κρούσης στο σώμα του τεντωτήρα

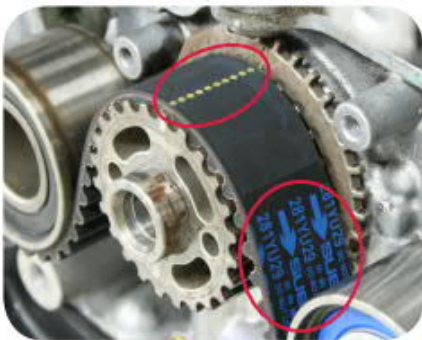
**Σημείωση:** Ευθυγραμμίστε τα σημάδια στον ιμάντα με τις αντίστοιχες θέσεις στο σύστημα χρονισμού και βεβαιωθείτε ότι η φορά περιστροφής του ιμάντα είναι δεξιόστροφη.

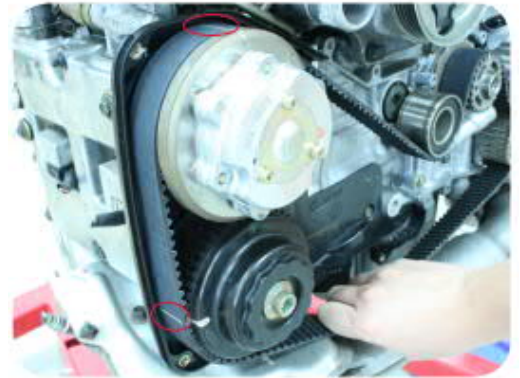
Ξεκινήστε την τοποθέτηση του νέου ιμάντα χρονισμού από τους δεξιούς εκκεντροφόρους, τον στρόφαλο και τον τεντωτήρα. Ευθυγραμμίστε τα σημάδια χρονισμού. (δείτε την εικόνα 8)

**Εικόνα 8:** Ευθυγράμμιση σημαδιών χρονισμού

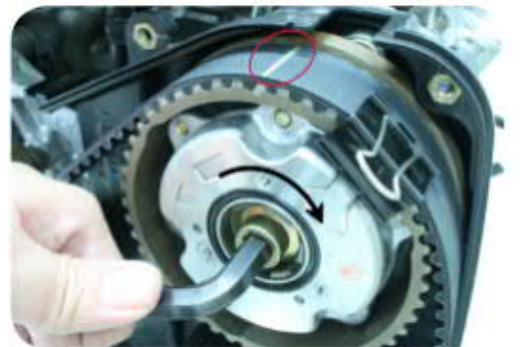
Με τη χρήση ενός μεταλλικού κλιπ, ασφαλίστε τον ιμάντα χρονισμού στον αριστερό εκκεντροφόρο εισαγωγής, και βεβαιωθείτε ότι το σημάδι του ιμάντα ευθυγραμμίζεται με την εγκοπή του εκκεντροφόρου άξονα. Περιστρέψτε τον αριστερό εκκεντροφόρο εισαγωγής δεξιόστροφα (σημειώστε ότι τα ελατήρια των βαλβίδων συμπιέζονται όταν γίνεται αυτό) μέχρι το σημάδι χρονισμού του καλύμματος, και κρατήστε τον ιμάντα χρονισμού (δείτε την εικόνα 9)

**Εικόνα 9:** Ασφαλίστε τον ιμάντα με τη χρήση ενός μεταλλικού και ευθυγραμμίστε τα σημάδια

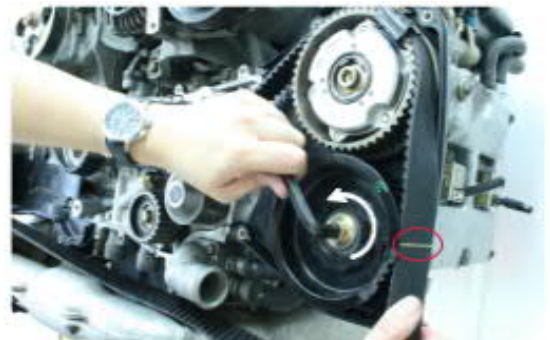
**Εικόνα 10**

Ταυτόχρονα περιστρέψτε τον εκκεντροφόρο εξαγωγής (όπως και στον εκκεντροφόρο εισαγωγής, τα ελατήρια των βαλβίδων συμπιέζονται) και περάστε προσεκτικά τον ιμάντα χρονισμού ευθυγραμμίζοντας τα σημάδια. Κρατήστε τον ιμάντα ενώ περιστρέφετε τον αριστερό εκκεντροφόρο εξαγωγής αριστερόστροφα (δείτε την εικόνα 10)

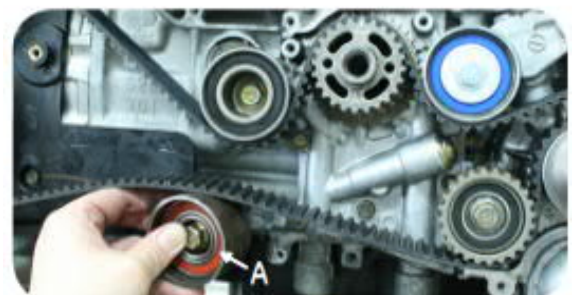
**Εικόνα 11**

Τοποθετήστε την τροχαλία παρέκκλισης A (ροπή σύσφιξης 39Nm) και αφαιρέστε την περόνη του τεντωτήρα για να δώσετε τάση στο σύστημα χρονισμού. Βεβαιωθείτε ότι όλα τα σημάδια είναι ευθυγραμμισμένα προτού τοποθετήσετε την τροχαλία A (δείτε την εικόνα 11)

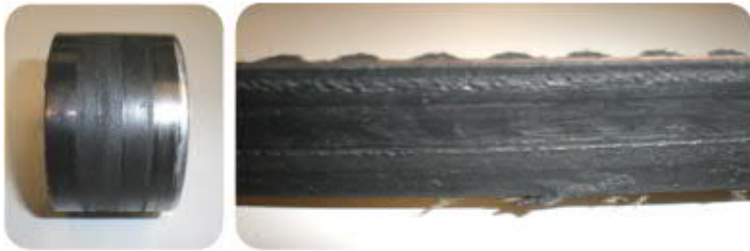
Αν η ροπή σύσφιξης των βιδών και το διάκενο δεν έχουν ρυθμιστεί σωστά, ο οδηγός θα μετακινηθεί λόγω των δονήσεων που προκαλούνται από την λειτουργία του κινητήρα και θα τρίψει τον ιμάντα χρονισμού. Αυτή η τυχαία επαφή υπερθερμαίνει τον ιμάντα, μεταδίδοντας την θερμότητα στις υπόλοιπες τροχαλίες που έρχεται σε επαφή, οδηγώντας σε πρόωρη φθορά τους (δείτε τις εικόνες 12 και 13).

Εικόνα 12: Σημάδια υπερθέρμανσης

Είναι επομένως σημαντικό να ρυθμιστεί σωστά το διάκενο και η ροπή συγκράτησης του οδηγού του ιμάντα.

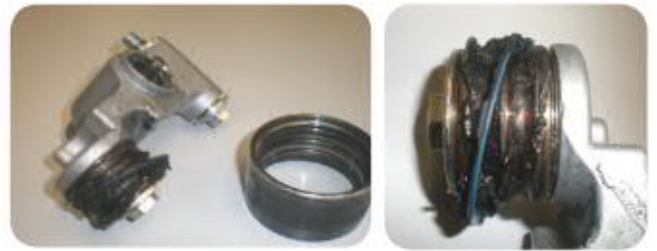
Εικόνα 13: Πρόωρη φθορά
