# Καλωδίωση oil-stop

## » ΓΝΩΣΗ+ΠΩΣ

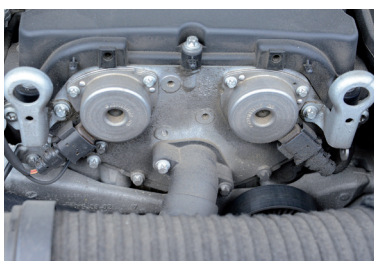
### Το πρόβλημα? Βραχυκύκλωμα, βλάβη των ηλεκτρονικών του οχήματος

Σε όλους τους κινητήρες βενζίνης Mercedes-Benz με κωδικούς κινητήρων M111, M271 και M272, ζημιά στην μονάδα ελέγχου και σε μεμονωμένα εξαρτήματα του αισθητήρα εκκεντροφόρου μπορεί να προέρχονται από σχεδιαστικό ελάττωμα.

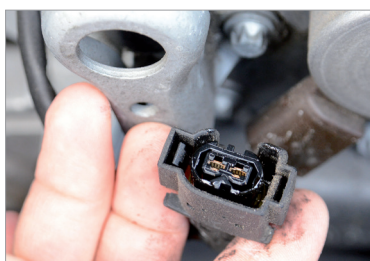
### Η αιτία? Διαρροή λαδιού από το φισ του αισθητήρα εκκεντροφόρου

Ως αποτέλεσμα σχεδιαστικού ελαττώματος, λάδι μπορεί να διαρρέει από το φισ του αισθητήρα εκκεντροφόρου και να διεισδύσει σε όλο το μήκος της καλωδίωσης μέχρι την μονάδα ελέγχου λόγω του τριχοειδούς φαινομένου (το οποίο περιγράφει την εξάπλωση υγρών σε στενά κενά, σωληνώσεις, αγωγούς).

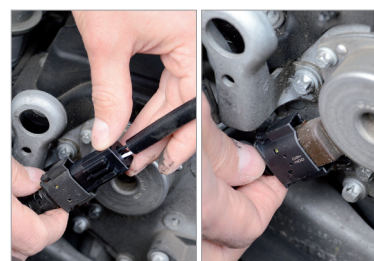
### Η λύση? Χρήση της καλωδίωσης oil-stop

Η προαναφερθείσα ζημιά μπορεί να αποτραπεί, χρησιμοποιώντας την καλωδίωση oil-stop από την γκάμα προϊόντων της Elparts. Λεπτά χάλκινα περιβλήματα έχουν ενσωματωθεί και στις δυο γραμμές της καλωδίωσης oil-stop. Αυτά είναι επίσης τυλιγμένα σε θέρμο-συστελλόμενο σωλήνα επικαλυμμένο με κόλλα.

Ως αποτέλεσμα, εμποδίζεται η εξάπλωση του λαδιού στην υπόλοιπη καλωδίωση. Η καλωδίωση, (του αυτοκινήτου), αφαιρείται από τον αισθητήρα, πριν τοποθετηθεί η καλωδίωση oil-stop ενδιάμεσα στον αισθητήρα και στην παλαιά καλωδίωση, στερεώνοντας την με το δεματικό καλωδίων που παρέχεται. Εμείς λοιπόν προτείνουμε την εγκατάσταση της καλωδίωσης oil-
