RepVac

Reparatursatz, Unterdruckleitung

Know+How

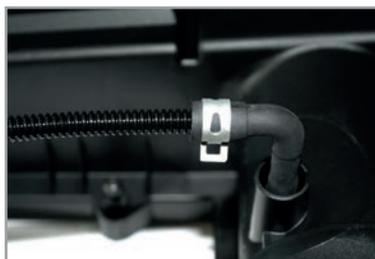
Der Unterdruckschlauch ist defekt

Die herkömmlichen Leitungen aus Gummi und Hartplastik altern naturgemäß durch thermische und mechanische Belastungen und auch Marder verbeißen sich liebend gern ins Material.

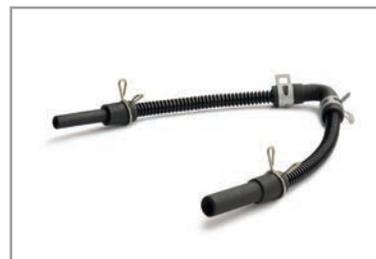
- Die benötigte Länge des Wellrohrs abschneiden.
- Das Wellrohr in den benötigten Unterdruckverbinder einschieben, bis eine stabile Verbindung entstanden ist. Der benötigte Unterdruckverbinder ist je nach Anwendungssituation zu wählen (gerade oder gewinkelt).

- Nach dem Einschieben ist die Verbindung mit einer Federbandschelle oder einer Halteklammer zu sichern.
- Die andere Seite des Unterdruckverbinders an die im Fahrzeug befindliche Leitung, das Verteilerstück bzw. den Verbraucher aufschieben.
- Ergebnis: Eine perfekte Reparaturlösung!
