Alles für die fachgerechte Reparatur

Scheibenwischermotor mit Anbaumaterial

febi Nr. 38800

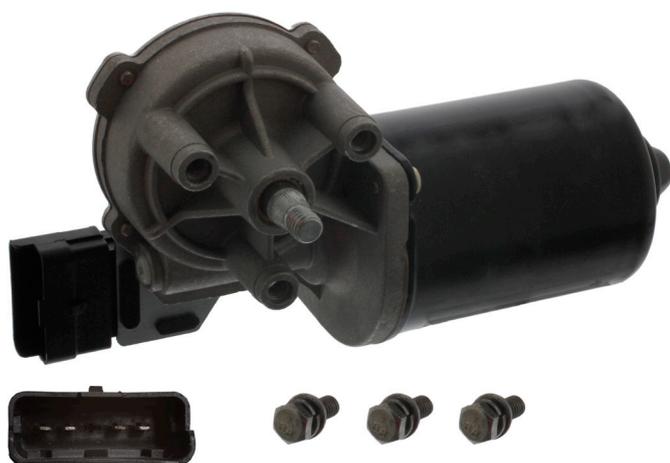
Beim Wischermotor von febi bilstein sind Gewindebohrungen bereits vorhanden, so dass die Befestigung mit den ebenfalls mitgelieferten Schrauben problemlos und ohne Mehraufwand möglich ist.

febi bilstein empfiehlt, das Wischergestänge vor dem Einbau auf Leichtgängigkeit zu prüfen. Dies kann einen vorzeitigen Ausfall des Scheibenwischermotors verhindern.
