# febi EXAKT

## Supporti ammortizzatore

adattabile per Audi A3/Sportback (rif. comp. 1KO 412 331 B)  
Seat Altea, Toledo (rif. comp. 1KO 412 331 B)  
Skoda Octavia (rif. comp. 1KO 412 331 B)  
Vw Caddy, Golf 5/Plus, Touran (rif. comp. 1KO 412 331 B)

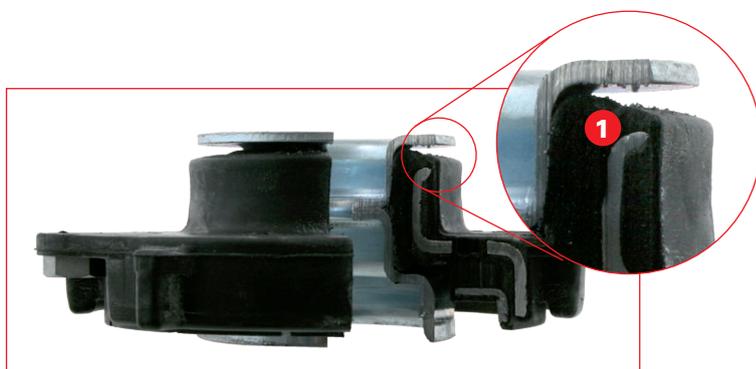
Rumore e stridio nell'assale anteriore, anche con i riferimenti originali VW.

Una lavorazione lacunosa e l'impiego di materiali scadenti provocano dei problemi. Nella maggior parte dei casi si stacca il collegamento in gomma metallo (1), a causa di un processo di vulcanizzazione carente. Ne consegue un'alta frequenza di usura dei particolari.

febi bilstein consiglia l'impiego del supporto ammortizzatore febi 22500 (rif. comp. 1KO 412 331 B).

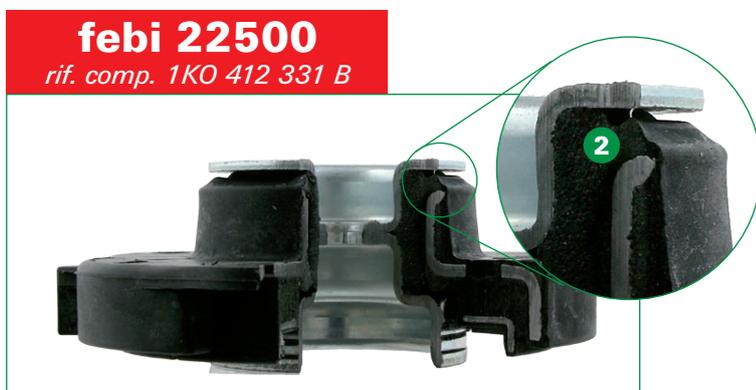
Caratteristiche che contraddistinguono il supporto ammortizzatore febi sono l'utilizzo di materiali pregiati e una lavorazione professionale e tecnologicamente avanzata. Il materiale e il processo di lavorazione **superano** i requisiti del produttore di veicoli (2). I supporti ammortizzatore febi si caratterizzano perché durano particolarmente a lungo.

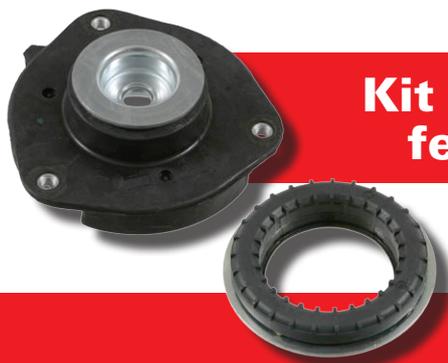
Kit riparazione  
febi 22502

Assieme al supporto ammortizzatore è necessario cambiare anche il cuscinetto (febi 22498). Tutto a portata di mano: il kit riparazione febi 22502 include tutti i componenti da sostituire supporto ammortizzatore (22500) e cuscinetto (22498).
