# febiEXAKT

## Nowy sposób pakowania kół zamachowych

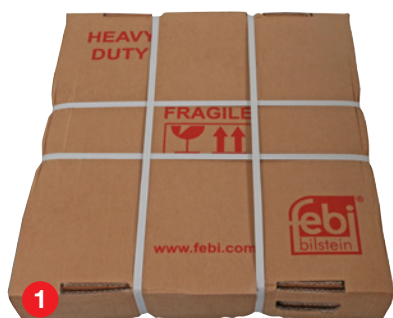
febi bilstein dostarcza obecnie wszystkie koła zamachowe do samochodów ciężarowych w nowym, ulepszonym opakowaniu (rysunek 1), które wyłożone jest płytą wiórową. Dodatkowo wyposażone jest ono w poręczne uchwyty umożliwiające bezpieczny transport (rysunek 2).

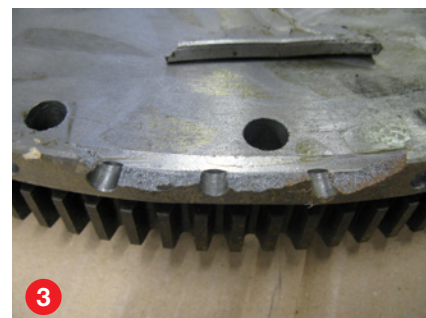
W przeszłości przy dostawach kół zamachowych do samochodów ciężarowych zgłaszane były niekiedy reklamacje. Przykładowo zgłaszano uszkodzenie wieńca zębatego rozrusznika lub odłamane elementy koła zamachowego (rysunek 3).

Jeżeli podczas transportu lub magazynowania dochodziło do upadku ciężkich kół zamachowych na twarde podłoże, opakowanie nie było w stanie pochłoniąć skutków uderzenia.

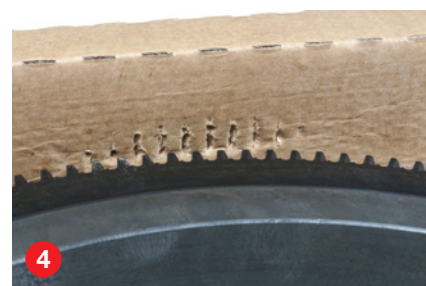
W przypadku upadku koła zamachowego płyty wiórowe skutecznie tłumią siłę uderzenia (rysunek 4). Dzięki temu w najgorszym przypadku uszkodzeniu ulegają drewniane wkładki, a nie samo koło zamachowe!
