# febi Tip

## **Například u příčného ramena febi pro přední nápravu vozu Audi A 4**

**febi č. 11350  
vhodné pro srovnávací č. 4DO 407 151 P**

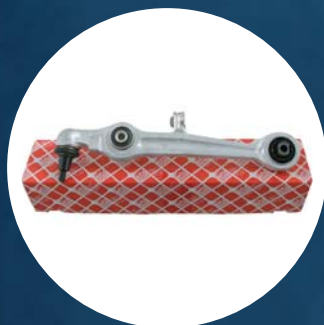
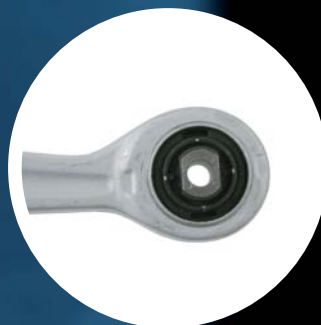
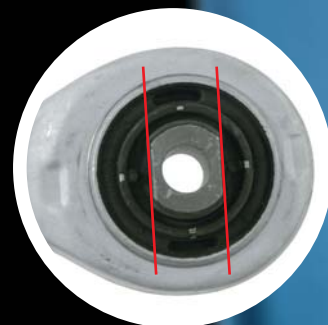
Vyhýbejte se reklamacím tím, že upevňovací šrouby vyměněného příčného ramena vždy dotáhnete v zamáčknutém stavu! Dotažení šroubů v povoleném stavu je závažná chyba montáže, která vede k nadměrnému zatěžování pryžových ložisek. V důsledku toho mohou vznikat trhlinky, což může způsobit předčasný výpadek pryžového ložiska. Geometrie nápravy se změní a způsobuje další následné náklady (zvýšené opotřebení pneumatik!).

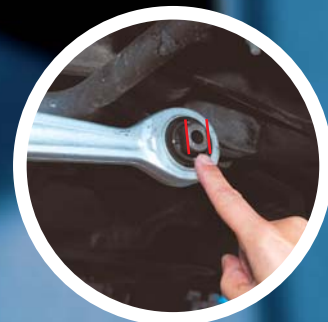
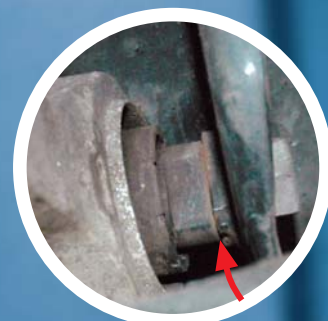
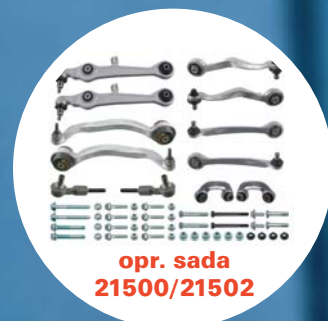
Označení příčného ramena a protilehlé označení na nosníku agregátu se musí shodovat. Tím bude zákazník na bezpečné straně!
