NEW PRODUCT HIGHLIGHT | OCT2019

febi 109623

LEITUNGSSATZ FÜR MOTOR

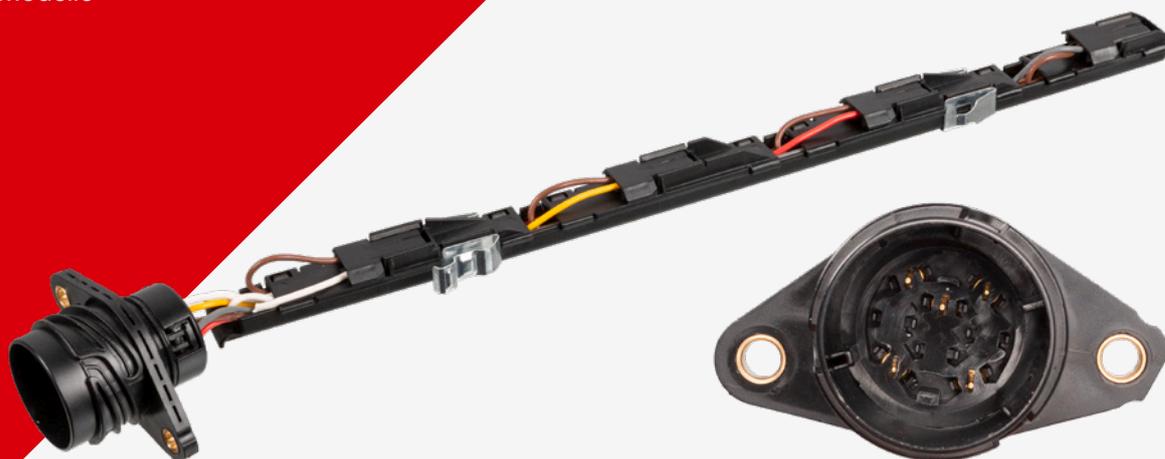
Im Zylinderkopf verbauter Kabelbaum der Einspritzdüsen. Dieser ist mit dem Motorkabelbaum und somit mit dem Motorsteuergerät verbunden und stellt die Verbindung zu den Einspritzdüsen her.

Fehlzündungen oder ein nicht Anspringen des Motors aufgrund eines Kabelbruchs im Kabelbaum der Einspritzdüsen. Ebenfalls möglich ist eine Verschlechterung der Kabelisolierungen, was zu einer Leitungsunterbrechung oder einem Kurzschluss führen kann.

febi empfiehlt beim Tausch der Einspritzdüsen ebenfalls den Kabelbaum zu erneuern, um das Risiko von Verbindungsproblemen zu minimieren. Es ist ebenfalls zu empfehlen, auch die Ventildeckeldichtung zu ersetzen, um Undichtigkeiten vorzubeugen.
