NEW PRODUCT HIGHLIGHT | OCT2020

Passend für:
Verschiedene Volkswagen-, Audi-, Seat-
und Skoda-Modelle

Motor: 1.8 und 2.0 FSi, TFSi

Ölabscheider und Entlüftungsschlauch

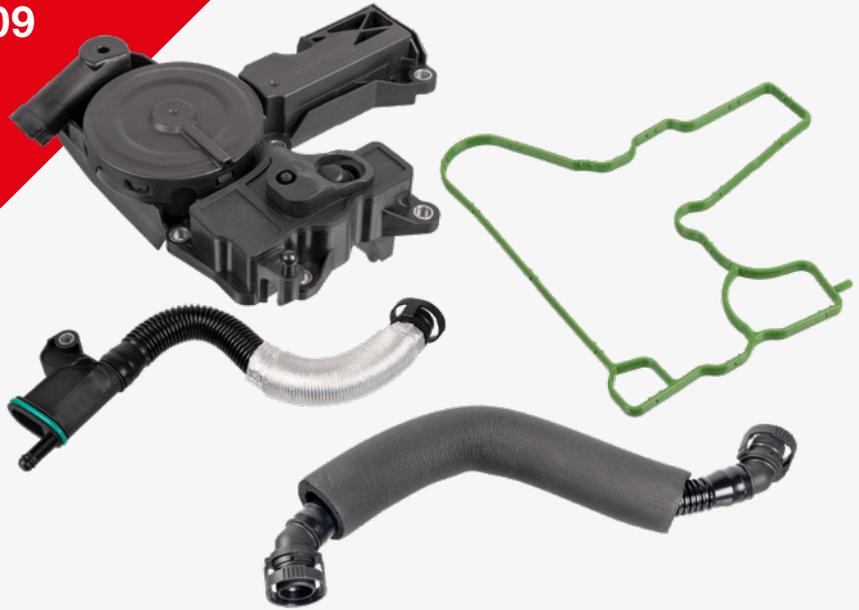
Die im Gehäuse des Ölabscheiders installierten Druckkontroll- und Rückschlagventile regulieren das Ansaugen der Blow-By-Gase je nach Motordrehzahl und Druckverhältnis.

Im Laufe der Zeit führt die Verunreinigung zu einem reduzierten Luftstrom und es können Risse im Gehäuse entstehen. Außerdem können die Dichtfugen zwischen den Entlüftungsschläuchen trocken werden und nicht mehr korrekt abdichten.

Schwankungen der Leerlaufdrehzahl des Motors und Abwürgen, Pfeifgeräusche aus dem Motor bei Leerlaufdrehzahl und ein Anstieg des Ölverbrauchs.

Die Ölabscheider und Entlüftungsschläuche sind separat oder als kompletter Satz erhältlich.
