# PRODOTTO IN EVIDENZA | APR2023

**febi 180468 (RH),  
180498 (LH)**

## Cavo freno

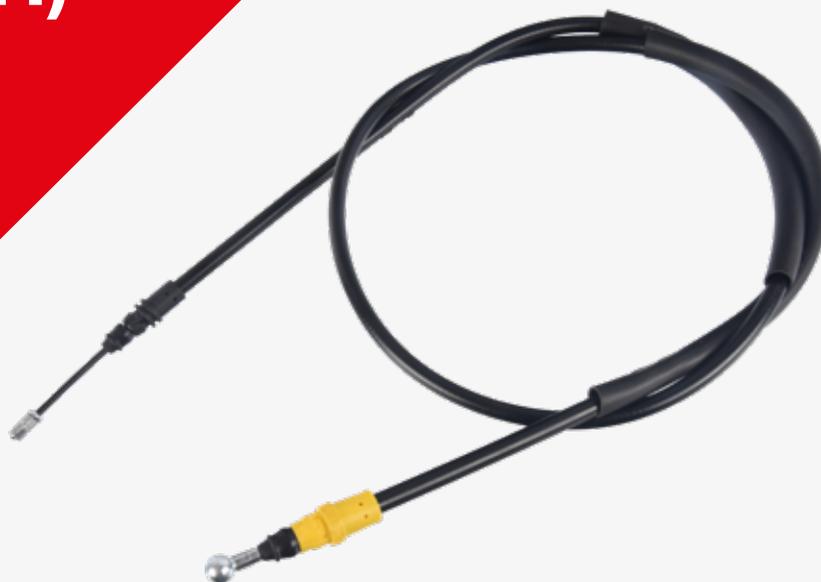
Il cavo freno di stazionamento collega la leva freno di stazionamento all'interno dell'abitacolo alla pinza freno, che aziona meccanicamente il pistone della pinza tramite una leva ad essa collegata. Il cavo del freno di stazionamento è costituito da un cavo Bowden multifilare di alta qualità con raccordi in acciaio zincato.

Con il tempo il cavo del freno di stazionamento può allungarsi. Questo può essere avvertito sulla leva del freno di stazionamento quando il punto di innesto si allontana dalla posizione di riposo. Il danneggiamento della guaina esterna consente l'ingresso di acqua e detriti stradali, causando gradualmente la corrosione. Se uno o più fili che compongono il cavo del freno di stazionamento si rompono a causa di un'eccessiva corrosione, il funzionamento regolare richiesto per rilasciare o innestare il freno di stazionamento viene compromesso, con il freno di stazionamento che diventa "bloccato" e non funziona correttamente.
