febi 102874

MAN Bus, F90, TGA, TGS, TGX

AGR-VENTIL

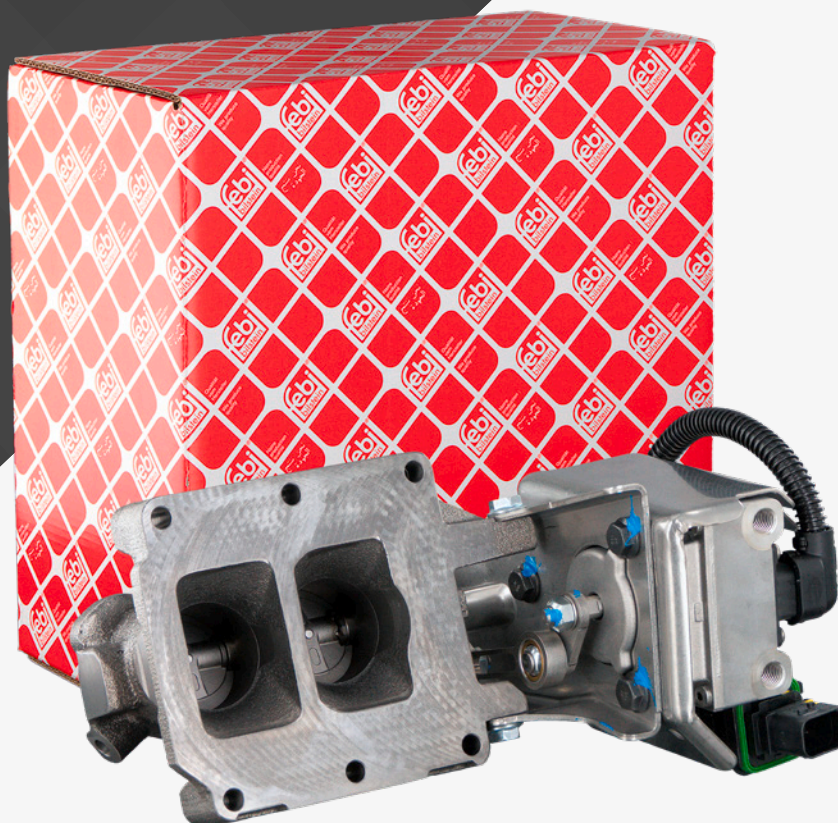
Um aktuelle Abgasnormen und deren Grenzwerte einhalten zu können, braucht es Abgasreinigungssysteme wie SCR- oder Abgasrückführungssysteme. Gerade beim Abgasrückführungssystem kommt es jedoch häufiger zu Problemen mit dem AGR-Ventil. Durch Ölrückstände und Rußablagerungen kann das Ventil blockiert werden. Eine Regelung der Abgasrückführung ist dann nur noch eingeschränkt oder gar nicht mehr möglich. Die Warnleuchte für die Abgasanlage signalisiert dem Fahrer, dass ein Fehler vorliegt und eine Werkstatt aufgesucht werden muss. Eine Reinigung des AGR-Ventils führt nicht immer zur Beseitigung des Fehlers. Dann bleibt nur noch der Austausch.

Hinweis: Ölrückstände und Rußablagerungen sind oftmals auf Ölundichtigkeiten zurückzuführen, z. B. am Turbolader oder am Zylinderkopf. Werden diese nicht behoben, kann der gleiche Fehler nach kurzer Zeit erneut auftreten.
