# febi 103197, 170321

BMW, MINI, Peugeot,  
Citroën e DS vari modelli.

## Termostato con alloggiamento, guarnizione e interruttore termico

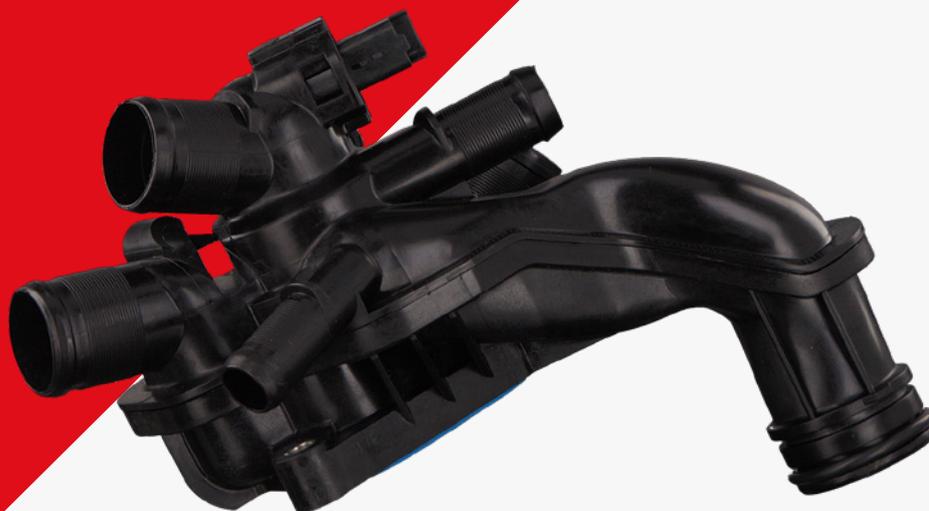
Il termostato incorporato nell'alloggiamento dell'uscita del liquido di raffreddamento si blocca in posizione "aperta", con il risultato che il motore non riesce a raggiungere la temperatura di esercizio.

Il termostato incorporato nell'alloggiamento dell'uscita del liquido di raffreddamento si blocca in posizione "chiusa", causando il surriscaldamento del motore.

Il materiale originale in poliammide utilizzato, invecchia sotto l'influenza del costante riscaldamento del motore, dei cicli di raffreddamento e delle vibrazioni. L'alloggiamento del termostato può deformarsi o rompersi, causando perdite di refrigerante.

A causa dei problemi e dei sintomi sopra elencati, il produttore del veicolo ha modificato il design dell'alloggiamento del termostato. Il design aggiornato beneficia di un termostato a controllo elettronico, una struttura rinforzata e una nuova configurazione dei sensori, che potrebbe richiedere un connettore aggiuntivo 2 x 2 vie, soggetto all'equipaggiamento originale del veicolo.

Pertanto, diagnosticare e identificare eventuali codici di errore che causano l'accensione delle spie. Sostituire l'alloggiamento del termostato del liquido di raffreddamento difettoso, riempire l'impianto di raffreddamento con liquido di raffreddamento fresco e spurgare l'aria dal sistema.

**Nota:** quando si sostituisce l'alloggiamento del termostato, controllare le condizioni di tutti gli altri tubi del refrigerante e sostituirli se necessario.
