Saab 9-3, Vauxhall/Opel Vectra C, Signum

## Widerstand für Gebläse

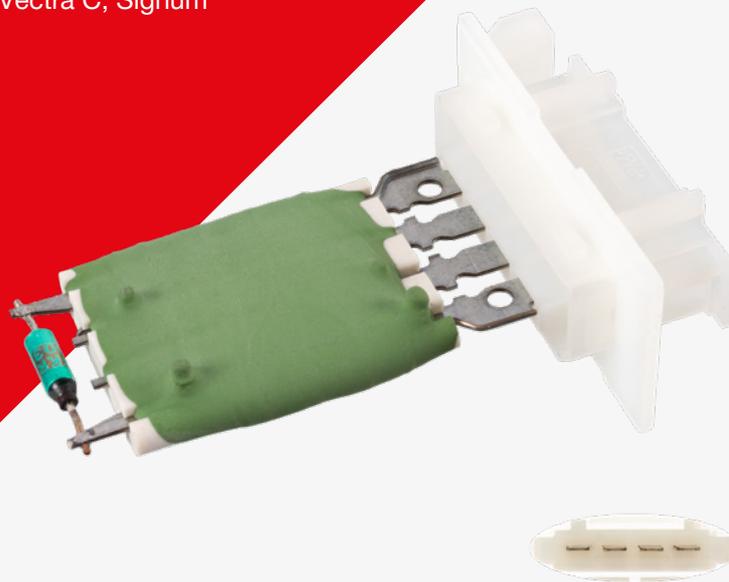
Der Gebläsemotor der Innenraumheizung arbeitet nur auf höchster Stufe oder gar nicht.

Die Wasserabflüsse unterhalb der Windschutzscheibe sind verstopft, wodurch Wasser eintreten kann. Der Luftdurchfluss des Innenraumfilters ist eingeschränkt. Der Gebläsemotor sitzt fest. Das Relais und der Gebläsewiderstand sind defekt.

Wenn der Gebläsemotor nicht funktioniert und die Sicherung durchgebrannt ist, überprüfen Sie die Abflüsse unterhalb der Windschutzscheibe und entfernen Sie mögliche Verstopfungen. Tauschen Sie dann den Innenraumfilter und prüfen Sie, ob sich der Gebläsemotor frei drehen lässt und frei von Korrosion ist, bevor der Widerstand des Gebläses ausgetauscht wird.

Sollte der Gebläsemotor nur auf höchster Stufe arbeiten, überprüfen Sie das Relais K4, welches die Gebläsestufen 1, 2 und 3 steuert. Dieses befindet sich in der Nähe des Gebläsemotors. Um Zugang zum Relais zu erhalten ist es notwendig, das Handschuhfach auszubauen.

Das Relais K4 steuert die Gebläsestufen 1, 2 und 3. Einstellung 4 wird von Relais K5 gesteuert. Das Relais fungiert als Schalter, um die Leistung für die entsprechende Gebläsestufe bereitzustellen. Wenn das Relais K4 nicht mehr funktioniert, kann der Motor nicht mehr auf den Stufen 1, 2 und 3 arbeiten. Tauschen Sie die Teile nach Bedarf aus.
