Vários modelos Hyundai, Kia
 Motor: 2.0, 2.4 Gasolina. G4KA, G4KC,
 G4KD, G4KE, G4KF, G4KH, G4KJ

Válvula Magnética para Regulação da Árvore de Cames

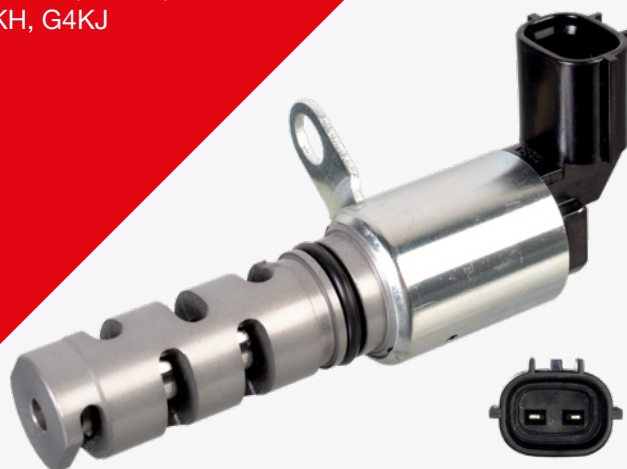
A luz de aviso do motor está acesa, o motor opera ao ralenti, perda de potência, falha de ignição, e baixa economia de combustível são alguns sintomas de uma válvula magnética com avaria.

A válvula magnética para regulação da árvore de cames requer uma pressão do óleo adequada para funcionar. Se o nível de óleo do motor estiver baixo ou se o óleo for de qualidade reduzida devido a uma manutenção irregular, o desempenho do motor será afetado. A causa comum para falhas na válvula magnética para regulação da árvore de cames está relacionada com a existência de detritos no óleo ou resíduos metálicos que condicionam o funcionamento da válvula. Isto pode impossibilitar a abertura ou fecho completo das válvulas, resultando na elevada carga do solenóide elétrico - conduzindo a falhas.

Remova a válvula magnética da cabeça do motor. Verifique se a válvula está a funcionar, conectando a uma fonte de alimentação de 12 volts e massa aos dois terminais. Nota: tenha atenção para não criar um curto-circuito na fonte de alimentação ao tentar conectar à válvula. O espaço existente entre os terminais de alimentação e massa é muito pequeno.

Se não existir qualquer movimento, substitua a válvula magnética para regulação da árvore de cames. Nota: durante o teste não aplique 12 volts por mais de 5 segundos. Isto evita o sobreaquecimento dos enrolamentos da válvula magnética.

Caso se verifique a necessidade de substituição da válvula magnética para regulação da árvore de cames, recomenda-se a substituição do óleo de motor e filtro.
