febi 24414

Audi A2, Seat Cordoba, Ibiza IV,
Škoda Fabia, VW Polo, Fox

تقم محمل العجلة مزود بمحمل العجلة وصمولة محور

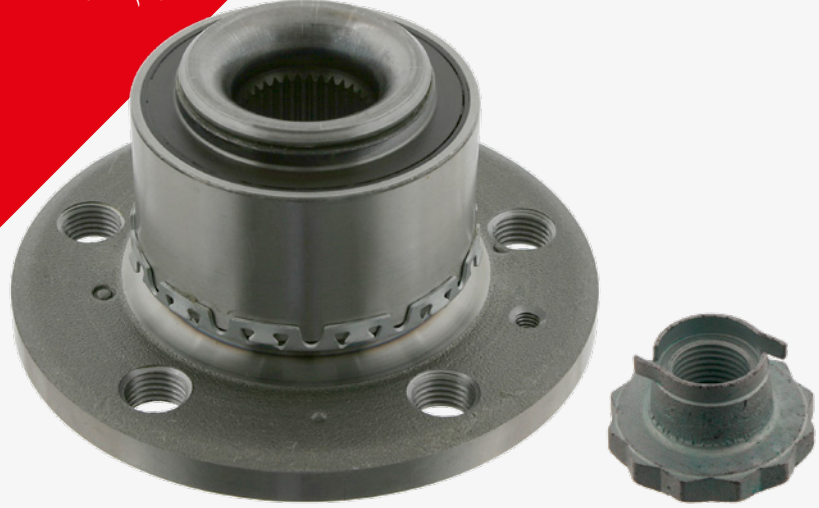
يسبب محمل العجلة ضوضاء قوية أثناء السير.

يدخل الماء في محمل العجلة نتيجة قرص الإحكام التالف مما يسبب الصدأ، أنظر الصورة (1 و 2). قرص الإحكام الموجود بين مفصل تعديل السير وصرة العجلة (3) مصنوع من مادة بلاستيكية ويمكن أن يتلف بسهولة أثناء عملية الفك أو من خلال التأثيرات الخارجية. إذا كان قرص الإحكام تالف، لا يمكن تركيبه بعد ذلك بشكل صحيح. يساعد تلف أو إتساخ قرص الإحكام دخول الماء الى داخل محمل العجلة. العواقب ستكون عطل المحمل السابق لأوانه وصدور ضوضاء قوية.

إنتبه الى التلفيات الموجودة بقرص الإحكام! تنصح شركة febi بأن يتم تجديد قرص الإحكام بشكل عام عند تركيب محمل العجلة. هام: قرص الإحكام متوفر بحجمين (64 مم و 72 مم.) يجب قطعاً مراعاة حجم بؤصة العجلة!

يمكن أن يؤدي إستخدام أدوات العدة غير المناسبة عند التركيب الى تعطل محمل العجلة المبكر وكذلك الى صدور بلاغ الخطأ لنظام ABS . يجب الإلتزام بتعليمات التصليح الخاصة بالجهة الصانعة للسيارة عند عملية التركيب!
