Vauxhall, Opel Corsa C, Combo C, Tigra, Vita

## Wischermotor

Scheibenwischer – die Wischer funktionieren nicht.

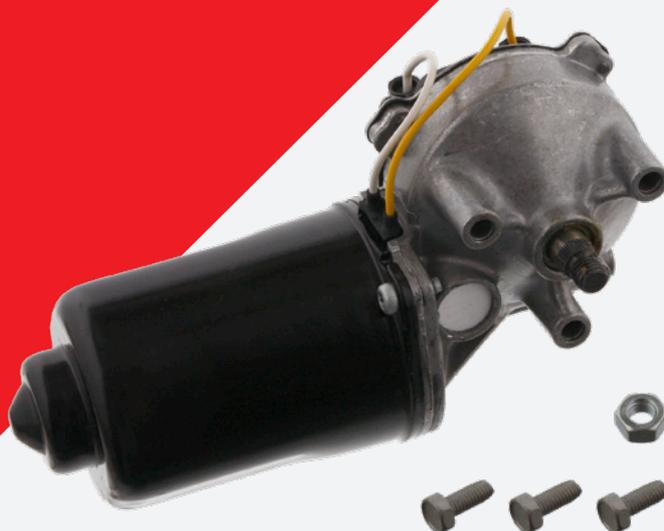
Abbildung 1

Lösen Sie die Haltemutter des Gestänges am Motor und schrauben Sie die drei Befestigungsschrauben des Motors heraus; hierdurch lässt sich der Motor vom Gestänge trennen. (Abb. 1 u. 2) Bringen Sie den neuen Motor am Gestänge an. Der Motor wird mit selbstschneidenden Schrauben geliefert, welche beim eindrehen in die Befestigungslöcher ein Gewinde schneiden, wenn der Motor montiert wird. (Abb. 3)

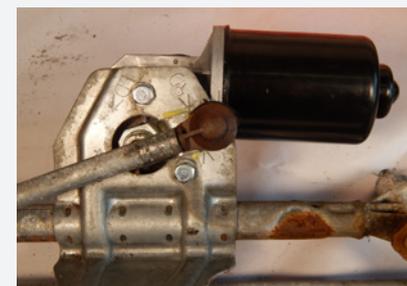
Abbildung 4

Richten Sie das Wischergestänge am Antrieb des Motors aus und stellen Sie sicher, dass es zwischen den mit LH oder RH markierten Pfeilen ausgerichtet ist – je nach Fahrzeugspezifikation – und ziehen Sie es mit der mitgelieferten Mutter fest. (Abb. 4)
