**Applicabile a:**  
Vauxhall, Opel Corsa C, Combo C, Tigra, Vita

## Motorino tergicristallo

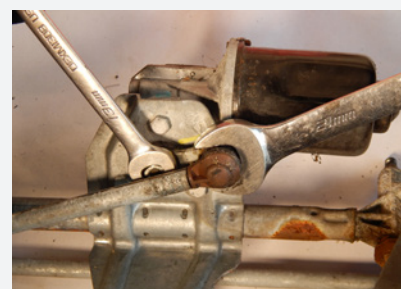
Figura 1

Svitare il dado di fissaggio del leveraggio alla corona dentata del motorino e rimuovere i tre bulloni di fissaggio del motorino; questi i passaggi per rimuovere il motorino dal collegamento. (Fig. 1 e 2) Fissare il nuovo motorino al leveraggio, fornito con viti autofilettanti da inserire nei fori di fissaggio. (Fig.3)

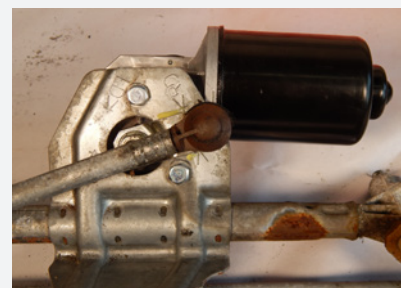
Figura 4

Allineare il braccio del tergicristallo alla trasmissione scanalata del motorino, assicurandosi che sia allineato tra le frecce contrassegnate LH o RH - a seconda delle specifiche del veicolo - e serrare il nuovo dado in dotazione. (Fig.4)
