Verschiedene Hyundai- und Kia-Modelle

Spannrolle für Zahnriemen

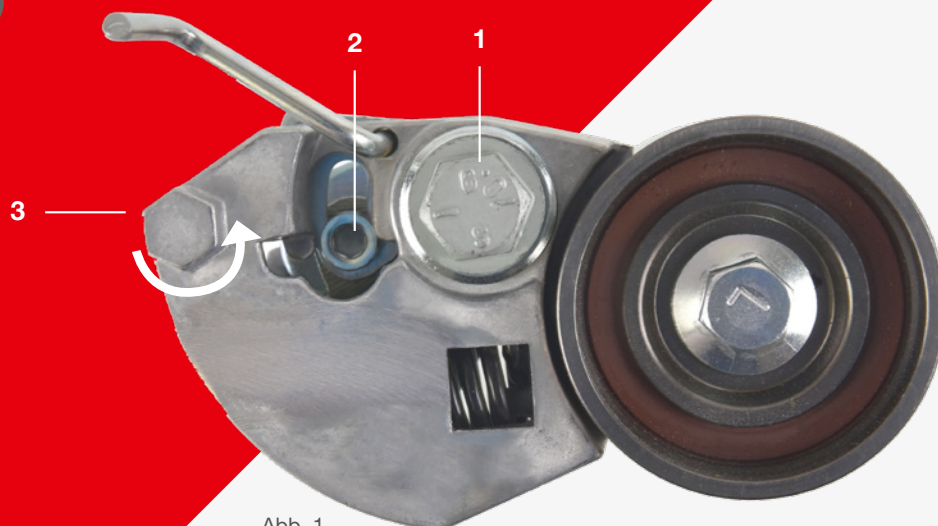
Abb. 1

Diese Spannrolle für Zahnriemen muss während des Einbaus korrekt eingestellt werden. Wird dies nicht beachtet, kann der komplette Riementrieb ausfallen.

Ein zu frühes Entfernen des Haltestifts beeinflusst den Betrieb der Spannrolle dramatisch, was zu einem vorzeitigen Ausfall und zu einem möglichen Motorschaden führen kann.

Abb.1 Verbauen Sie die neue Spannrolle und ziehen Sie die Schraube (1) mit 55-60 Nm an. Lösen Sie die Innensechskantschraube (2). Drehen Sie die Spannrolle mit Hilfe des Sechskants gegen den Uhrzeigersinn. (3)

Drehen Sie den Motor langsam zwei Umdrehungen im Uhrzeigersinn.
