# febi 36634

## 109394, 173133

## Filtro de Óleo, Tampa do Filtro de Óleo e Suporte do Filtro de Óleo

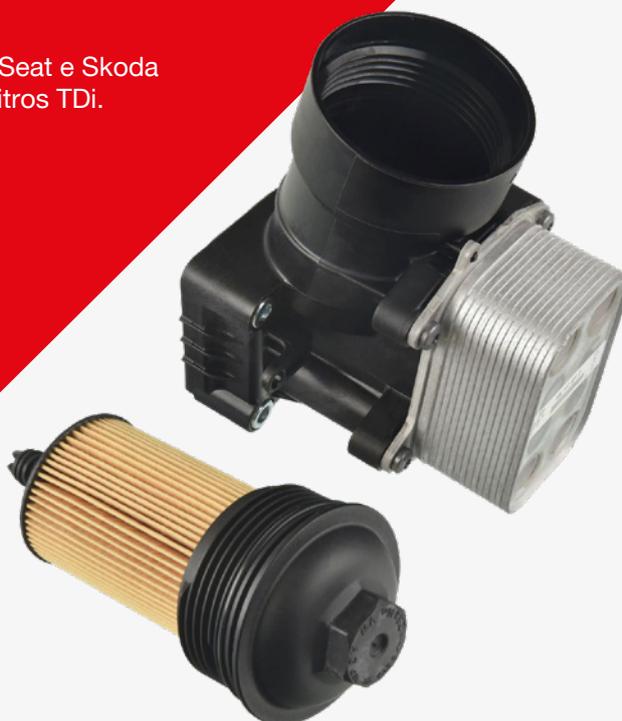
Fuga de óleo pelo suporte do filtro.

O suporte e a tampa do filtro de óleo, que são produzidos em materiais termoplásticos rígidos e duráveis, tornam-se fracos ou com danos após repetidos desapertos e apertos. Isto é mais provável de ocorrer se a tampa não estiver corretamente alinhada ou demasiado apertada durante a substituição do filtro.

Ao substituir o filtro de óleo 36634, inspecione o suporte e a tampa quanto a distorções ou danos nas roscas. Se houver algum dano, substitua a tampa pela 173133 ou o suporte 109394, se necessário.

Ao substituir e instalar o novo filtro, lubrifique o novo o-ring (instalado na tampa) com óleo de motor limpo. Insira a tampa e o filtro e, no sentido horário, enrosque; aperta a 25 NM conforme ilustrado na tampa. Ateste o motor com óleo novo até ao nível correto. De seguida, inicie o motor e verifique se existem fugas de óleo.
