# febi 45777

Ford Mondeo 07 / S-Max 06 /  
Galaxy 06 com motor 2.0 TDCi

OE: 1 440 559, 6G915H241AA

## Tubo de Pressão do DPF

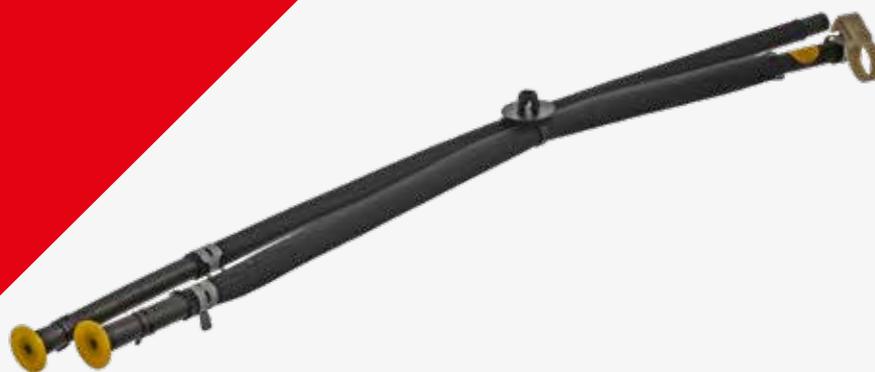
O ícone do “Filtro de Partículas Diesel” (DPF) é apresentado no painel de instrumentos digital.

Nos modelos Ford mencionados acima, o tubo de pressão que encaminha a pressão dos gases de escape para um sensor de pressão diferencial está localizada no DPF. Se a pressão diferencial a montante e a jusante do filtro for demasiado elevada, é sinal de que o filtro está saturado e precisa de ser substituído.

Pode dar-se o caso do tubo de pressão estar bloqueado ou ter sido queimado pelas temperaturas elevadas, causando a fuga. Como resultado, a pressão realmente predominante no sensor de pressão diferencial é transmitida incorretamente ou não é transmitida de todo.

Verifique as linhas e tubo do filtro de partículas diesel ou o sensor antes de efetuar uma substituição dispendiosa.

O problema pode ser frequentemente remediado substituindo simplesmente o tubo de pressão. O que permite ao proprietário do veículo evitar uma reparação dispendiosa.

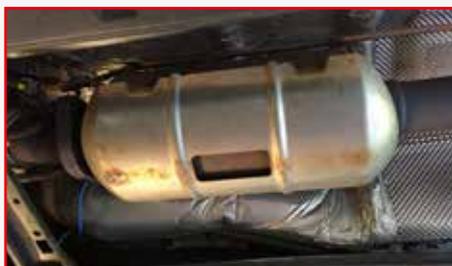
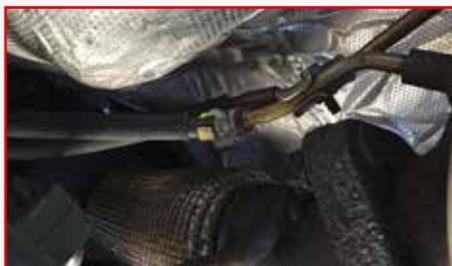
Neste caso, a unidade de controlo do motor recebe informações incorretas e transmite-as ao condutor através da luz avisadora.
