# febi 45777

Ford Mondeo 07 / S-Max 06 /

Galaxy 06 sa 2.0 TDCi motorima

## DPF crevo pritiska

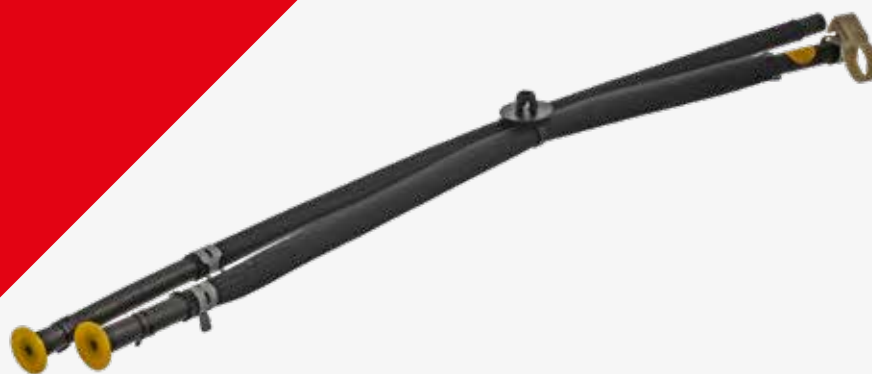
Na gore pomenutim modelima FORD-a, crevo koje odvodi pritisak izduvnih gasova do senzora diferencijalnog pritiska je locirano na DPF filteru. Ako je diferencijalni pritisak (razlika pritiska pre i posle DPF-a) previsok, ovo ukazuje na prezasićenost samog filtera i na potrebu za zamenom istog.

Može se desiti i da je crevo blokirano ili je sprženo zbog visokih temperatura, što će izazvati curenje. Kao rezultat, senzor pritiska će očitavati loše vrednosti ili ih uopšte neće videti. U ovom slučaju, centralna jedinica motora prima netačne informacije i obaveštava vozača uz pomoć indikacije na instrument tabli.

Proverite vodove i creva DPF-a i senzora pre nego što uradite bilo kakve skupe zamene.

Problem je često rešiv prostom zamenom creva DPF-a. Ovo će sačuvati vlasnika od skupih intervencija.

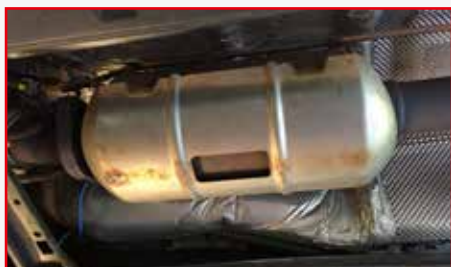
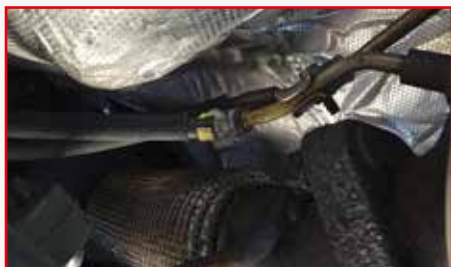
„Diesel Particulate Filter“ (DPF) ikonica se prikazuje na instrument tabli.

U većini slučajeva, dijagnoza u servisima otkriva da je senzor diferencijalnog pritiska otkazao i da je potrebna zamena.
