febi 46748

Vários modelos Volkswagen, Audi, SEAT e Skoda

Reservatório líquido refrigeração com sensor

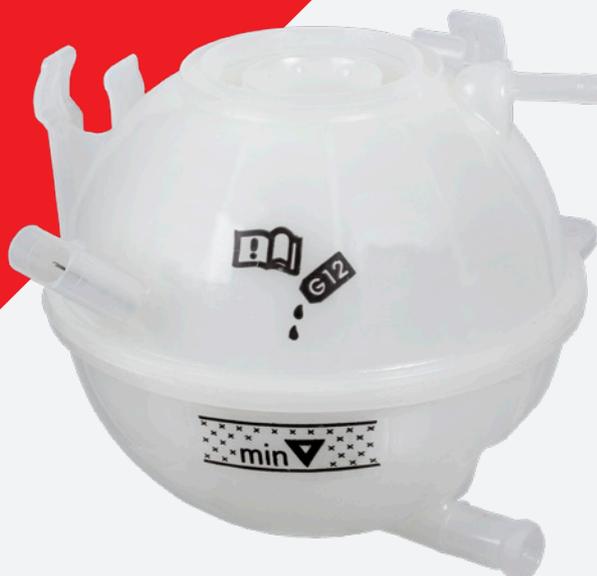
A mensagem "STOP", "verificar líquido de refrigeração" ou a luz de aviso de nível baixo de líquido de refrigeração está a piscar no painel de instrumentos - dependendo do modelo do veículo. Ao verificar o nível do líquido de refrigeração, o nível do reservatório está correto e não há sinais de fuga do líquido de refrigeração.

Com o tempo, o líquido de refrigeração contaminado faz com que se acumulem depósitos nos contactos submersos do sensor de nível do líquido de refrigeração dentro no interior do reservatório. Isso afeta o valor da resistência elétrica do sensor e, portanto, fornece uma leitura incorreta do nível do líquido de refrigeração. Esses contactos podem ser vistos olhando através da abertura da tampa do reservatório. O líquido de refrigeração também pode migrar para o conector elétrico; isso pode ser identificado por uma acumulação cristalina no conector elétrico causado por uma ação capilar nos cabos elétricos. Se isso ocorrer, os cabos elétricos terão de ser verificados de forma a executar a reparação apropriadamente.

Deixe o motor arrefecer antes de trabalhar no sistema de refrigeração e, de seguida, drene o líquido do sistema de refrigeração.

Remova os dois parafusos de retenção do reservatório do líquido de refrigeração e desconecte o conector elétrico. De seguida, remova os tubos anexados para remover a peça antiga.

Instale o novo reservatório do líquido de refrigeração (46748) juntamente com uma nova tampa (103522), utilizando os dois parafusos de retenção. Conecte o conector elétrico e os tubos. Através do reservatório, reabasteça o sistema de refrigeração, com líquido de refrigeração novo recomendado para o veículo. Finalmente, sangre o sistema de refrigeração de qualquer ar.
