10070700

R010624

NISSAN

1 TD23

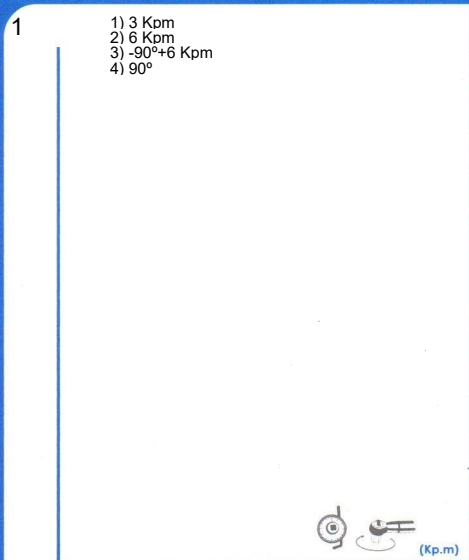
1 NO RETIGHTENING

-90° +
-180°
 <>

LOOSEN 90° AND TIGHTEN BOLT BY BOLT RESPECTING THE SPECIFIED TORQUE AND ORDER
 AFLOJAR 90° Y APRETAR TORNILLO A TORNILLO CON EL PAR Y ORDEN ESPECIFICADOS

LOOSEN ALL THE BOLTS
 AFLOJAR TODOS LOS TORNILLOS

RUN THE ENGINE UNTIL TOTAL OPENING OF THE THERMOSTAT
 LET THE ENGINE COOL DOWN FOR 4 HOURS (WITH OPEN BONNET)
 OPEN THE CAP OF THE EXPANSION TANK OF THE WATER COOLING CIRCUIT
 RODAR EL MOTOR HASTA LA APERTURA TOTAL DEL TERMOSTATO
 DEJAR ENfriAR EL MOTOR CUATRO HORAS (CAPOT ABIERTO)
 ABRIR EL TAPÓN DEL VASO DE EXPANSIÓN DEL CIRCUITO DEL AGUA DE REFRIGERACIÓN

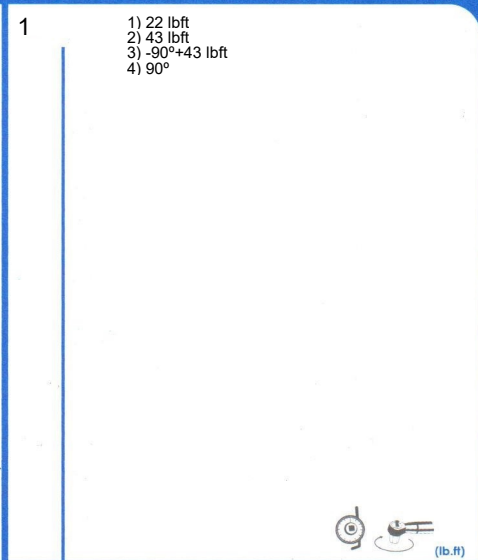
1 NO RETIGHTENING
