# 10090700

# FORD, MAZDA

1	152CID;KL;KLD
---	---------------

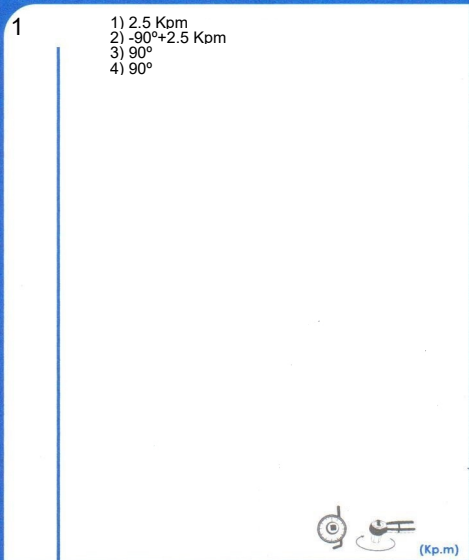
1 NO RETIGHTENING

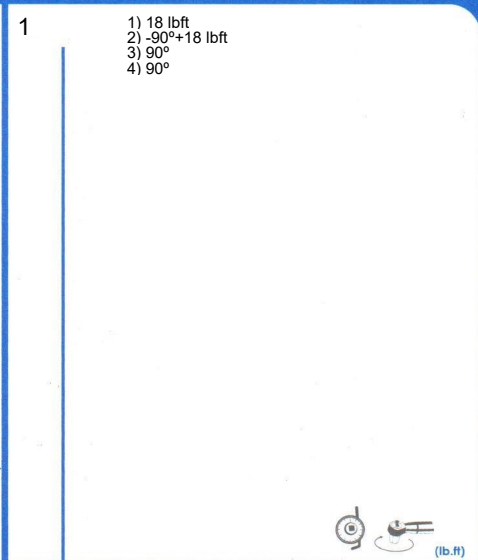
1 NO RETIGHTENING

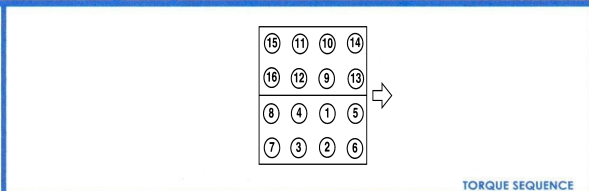
-90° +  
-180°  
<>

LOOSEN 90° AND TIGHTEN BOLT BY BOLT RESPECTING THE SPECIFIED TORQUE AND ORDER  
AJUSTAR 90° Y APRETAR TORNILLO A TORNILLO CON EL PAR Y ORDEN ESPECIFICADOS  
LOOSEN ALL THE BOLTS  
AJUSTAR TODOS LOS TORNILLOS  
RUN THE ENGINE UNTIL TOTAL OPENING OF THE THERMOSTAT  
LET THE ENGINE COOL DOWN FOR 4 HOURS (WITH OPEN BONNET)  
OPEN THE CAP OF THE EXPANSION TANK OF THE WATER COOLING CIRCUIT  
RODAR EL MOTOR HASTA LA APERTURA TOTAL DEL TERMOSTATO  
DEJAR ENfriAR EL MOTOR CUATRO HORAS (CAPOT ABIERTO)  
ABRIR EL TAPON DEL VASO DE EXPANSION DEL CIRCUITO DEL AGUA DE REFRIGERACION
