# 10110800

R010624

# MAZDA

c.c. 1995 (mm) 78 (mm)

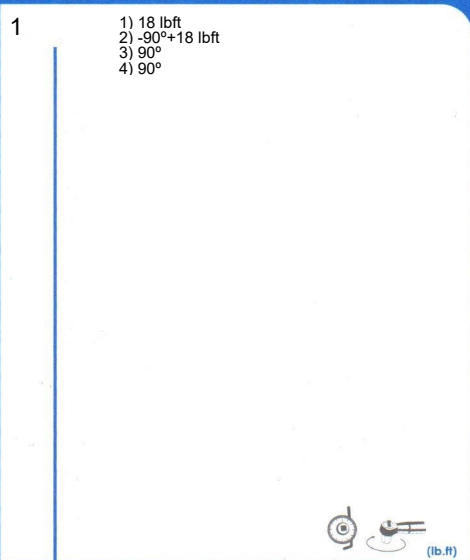
1 NO (lb.ft) RETIGHTENING

TORQUE SEQUENCE

**-90° +**  
**-180°**

LOOSEN 90° AND TIGHTEN BOLT BY BOLT RESPECTING THE SPECIFIED TORQUE AND ORDER  
AJUSTAR 90° Y APRETAR TORNILLO A TORNELLO CON EL PAR Y ORDEN ESPECIFICADOS

LOOSEN ALL THE BOLTS  
AJUSTAR TODOS LOS TORNILLOS

RUN THE ENGINE UNTIL TOTAL OPENING OF THE THERMOSTAT  
(LET THE ENGINE COOL DOWN FOR 4 HOURS (WITH OPEN BONNET))  
OPEN THE CAP OF THE EXPANSION TANK OF THE WATER COOLING CIRCUIT  
RODAR EL MOTOR HASTA LA APERTURA TOTAL DEL TERMOSTATO  
DEJAR ENRIAR EL MOTOR CUATRO HORAS (CON LA BARRERA ABIERTA)  
ABRIR EL TAPÓN DEL VASO DE EXPANSIÓN DEL CIRCUITO DEL AGUA DE REFRIGERACIÓN
