10133600

SEAT, VOLKSWAGEN

c.c.	2324	(cm3)	81	(mm)
1	AGZ

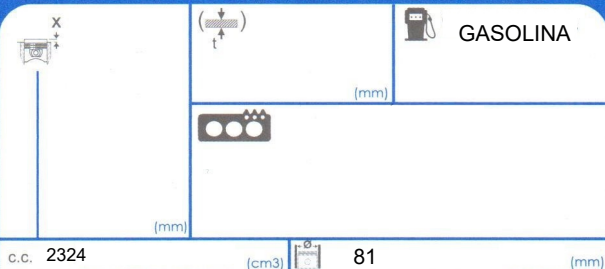
TORQUE SEQUENCE

18	12	6	4	10	16
19	7	1	2	8	14
15	9	3	5	11	17

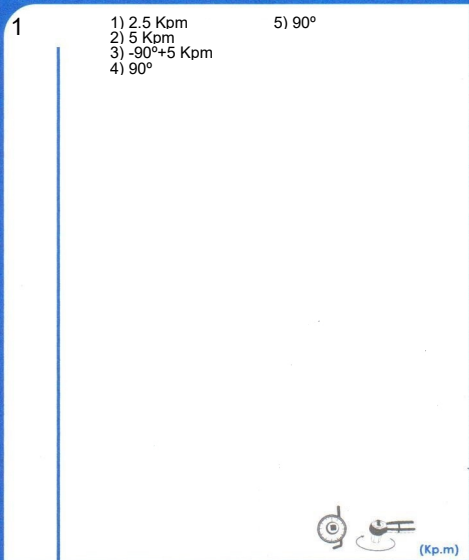
1	NO	(Kp.m)
---	----	--------

-90° +
-180°

LOOSEN 90° AND TIGHTEN BOLT BY BOLT RESPECTING THE SPECIFIED TORQUE AND ORDER
AFLOJAR 90° Y APRIAR TORNILLO A TORNILLO CON EL PAR Y ORDEN ESPECIFICADOS

LOOSEN ALL THE BOLTS
AFLOJAR TODOS LOS TORNILLOS

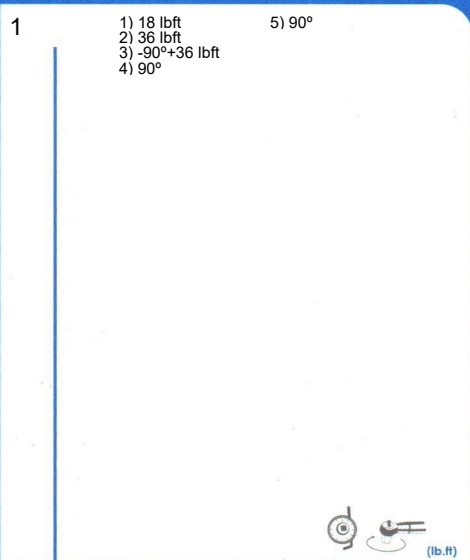
1	NO	(lb.ft)
---	----	---------
