10167300

R010624

AUDI, VOLKSWAGEN

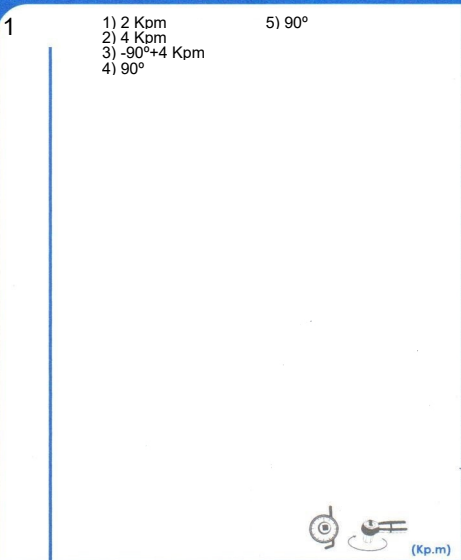
1 NO (Kp.m) RETIGHTENING

LOOSEN 90° AND TIGHTEN BOLT BY BOLT RESPECTING THE SPECIFIED TORQUE AND ORDER
AFLOJAR 90° Y APRETAR TORNILLO A TORNILLO CON EL PAR Y ORDEN ESPECIFICADOS
LOOSEN ALL THE BOLTS
AFLOJAR TODOS LOS TORNILLOS
RUN THE ENGINE UNTIL TOTAL OPENING OF THE THERMOSTAT
LET THE ENGINE COOL DOWN FOR 4 HOURS (WITH OPEN BONNET)
OPEN THE CAP OF THE EXPANSION TANK OF THE WATER COOLING CIRCUIT
RODAR EL MOTOR HASTA LA APERTURA TOTAL DEL TERMOSTATO
DEJAR ENfriAR EL MOTOR CUATRO HORAS (CAPOT ABIERTO)
ABRIR EL TAPON DEL VASO DE EXPANSION DEL CIRCUITO DEL AGUA DE REFRIGERACION

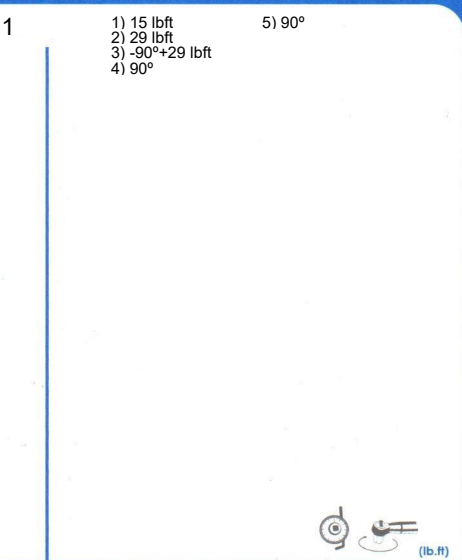
1 NO (lb.ft) RETIGHTENING
