# 10180800

## NISSAN, RENAULT, SUZUKI

1 M4R-700;M4R-701;M4R-704;M4R-711;M4R-713;M4R-726;MR18DE;MR20DE

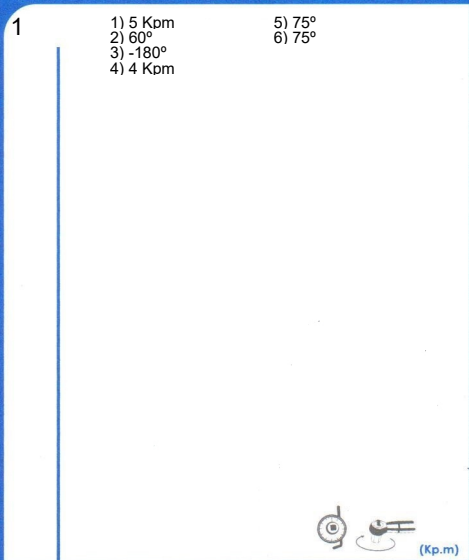
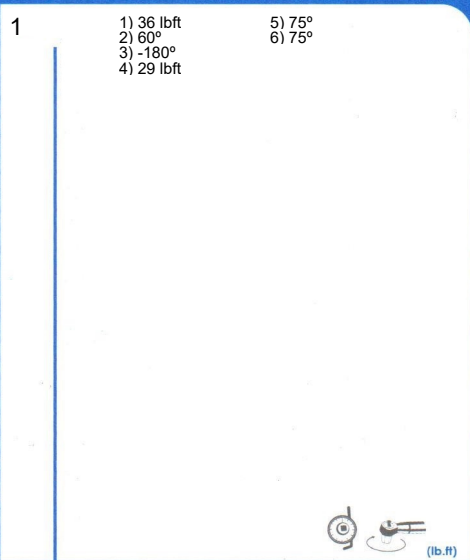
1 NO (Kp.m) RETIGHTENING

1 NO (lb.ft) RETIGHTENING

1 **81042900** M11X1.25X123(10)

**<-90°+**  
LOOSEN 90° AND TIGHTEN BOLT BY BOLT RESPECTING THE SPECIFIED TORQUE AND ORDER  
AFLOJAR 90° Y APRETAR TORNILLO A TORNILLO CON EL PAR Y ORDEN ESPECIFICADOS

**-180°**  
LOOSEN ALL THE BOLTS  
AFLOJAR TODOS LOS TORNILLOS
