# 10218900

# AUDI

c.c. 2773,2995 (cm3) 84.5 (mm)

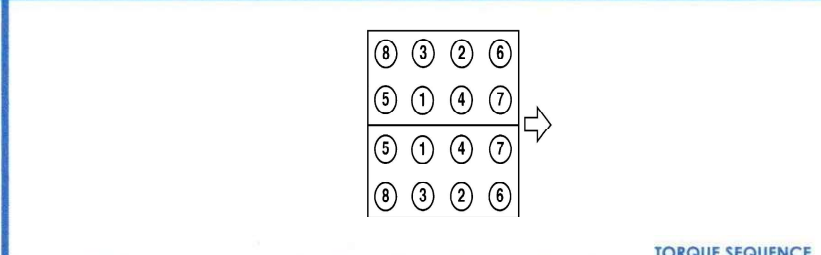
**-90° +**  
LOOSEN 90° AND TIGHTEN BOLT BY BOLT RESPECTING THE SPECIFIED TORQUE AND ORDER  
AFLOJAR 90° Y APRETAR TORNILLO A TORNILLO CON EL PAR Y ORDEN ESPECIFICADOS

**-180°**  
LOOSEN ALL THE BOLTS  
AFLOJAR TODOS LOS TORNILLOS

**<>**  
RUN THE ENGINE UNTIL TOTAL OPENING OF THE THERMOSTAT  
LET THE ENGINE COOL DOWN FOR 4 HOURS (WITH OPEN BONNET)  
OPEN THE CAP OF THE EXPANSION TANK OF THE WATER COOLING CIRCUIT  
RECIJAR EL MOTOR HASTA LA APERTURA TOTAL DEL TERMOESTATO  
DEJAR ENFRIAR EL MOTOR CUATRO HORAS (CAPOT ABIERTO)  
ABRIR EL TAPON DEL VASO DE EXPANSION DEL CIRCUITO DEL AGUA DE REFRIGERACION
