# 10222540

R012618

# LAND ROVER

c.c. 3628 (cm3) 81 (mm)

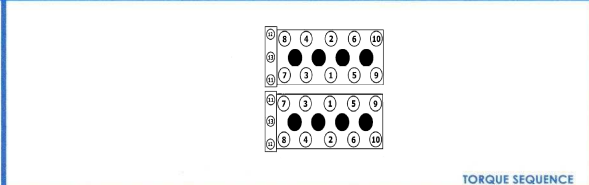
**-90° +**  
**-180°**  
<>

LOOSEN 90° AND TIGHTEN BOLT BY BOLT RESPECTING THE SPECIFIED TORQUE AND ORDER.  
AFLOJAR 90° Y APRETAR TORNILLO A TORNILLO CON EL PAR Y ORDEN ESPECIFICADOS.  
SOLICEN AL 90°: BOLT  
AFLOJAR TODOS LOS TORNILLOS.  
RUN THE ENGINE UNTIL TOTAL OPENING OF THE THERMOSTAT (LET THE ENGINE COOL DOWN FOR 4 HOURS WITH OPEN BONNET).  
RODAR EL MOTOR HASTA LA APERTURA TOTAL DEL TERMOSTATO.  
DEJAR ENFRIAR EL MOTOR (CUATRO HORAS (CAPOT ABIERTO)).  
ABRIR EL TAPÓN DEL VASO DE EXPANSIÓN DEL CIRCUITO DEL AGUA DE REFRIGERACIÓN.
