# 10223410

# MINI

c.c. 1198 (mm<sup>3</sup>)

1 B38A12A

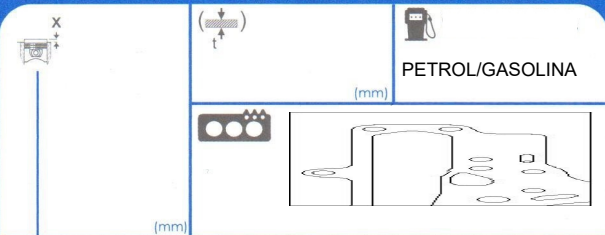
- 1) M11
- 2) 3 Kpm
- 3) 90°
- 4) 180°

- 1) M8
- 2) 2 Kpm

- 1) M11
- 2) 22 lbf<sup>t</sup>
- 3) 90°
- 4) 180°

- 1) M8
- 2) 14 lbf<sup>t</sup>

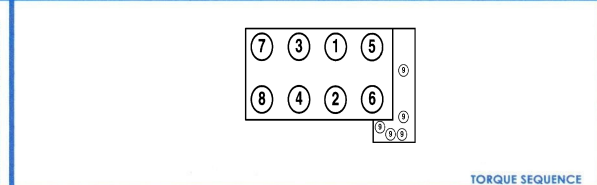
-90° +  
-180°  
<>

LOOSEN 90° AND TIGHTEN BOLT BY BOLT RESPECTING THE SPECIFIED TORQUE AND ORDER  
AJUSTAR 90° Y APRIAR TORNILLO A TORNILLO CON EL PAR Y ORDEN ESPECIFICADOS

LOOSEN ALL THE BOLTS  
AJUSTAR TODOS LOS TORNILLOS

RUN THE ENGINE UNTIL TOTAL OPENING OF THE THERMOSTAT  
LET THE ENGINE COOL DOWN FOR 4 HOURS (WITH OPEN BONNET)  
OPEN THE CAP OF THE EXPANSION TANK OF THE WATER COOLING CIRCUIT  
RODAR EL MOTOR HASTA LA APERTURA TOTAL DEL TERMOSTATO  
DEJAR ENfriAR EL MOTOR CUATRO HORAS (CAPOT ABIERTO)  
ABRIR EL TAPÓN DEL VASO DE EXPANSIÓN DEL CIRCUITO DEL AGUA DE REFRIGERACIÓN
