# NUOVO PRODOTTO IN EVIDENZA | GEN2021 SWAG 20 10 8217

Applicabile a:  
BMW 1 series (E82, E88), 3 series  
(E90, E91, E92, E93), 5 series (E60, E61),  
X1 (E84), X5 (E70), X6 (E71)

## Pulsante per portellone

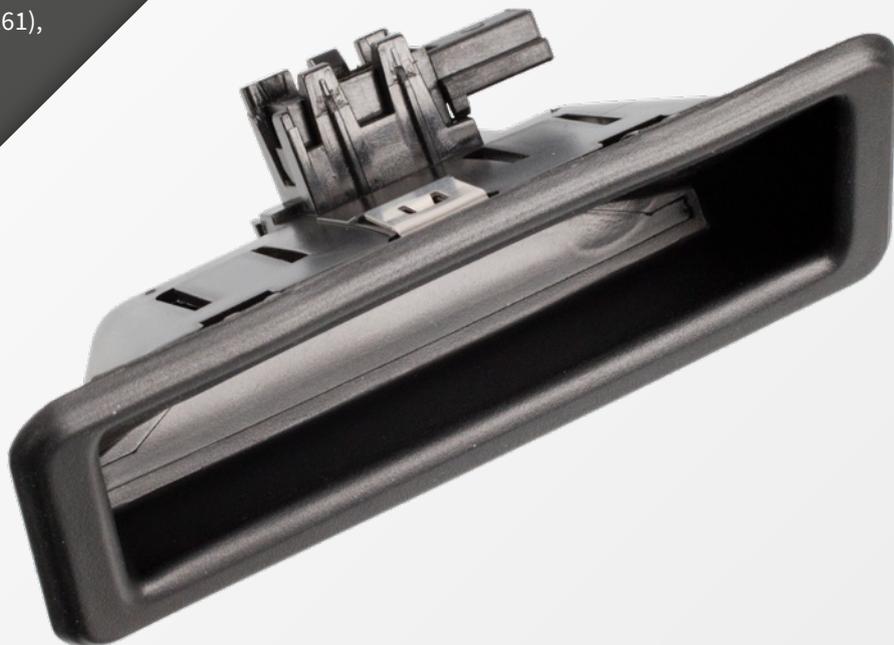
Quando si preme l'interruttore di rilascio del portellone / bagagliaio esterno, l'interruttore completa il circuito. L'attuatore di rilascio del portellone riceve quindi un segnale di rilascio dal modulo di controllo e il portellone / bagagliaio può quindi essere aperto.

Se l'interruttore di sblocco esterno non funziona, il portellone posteriore / bagagliaio può essere aperto solo utilizzando la chiave a distanza o l'interruttore all'interno del veicolo.

Su alcuni dei modelli di cui sopra, il getto del lavacrystallo posteriore si blocca, provocando il distacco del tubo dell'acqua quando è sotto pressione. Il liquido lavavetri quindi cola sui componenti elettrici e provoca la corrosione dei connettori elettrici.

La plastica esterna può deteriorarsi e rompersi nel tempo, consentendo ai detriti di entrare nel meccanismo causando il guasto dell'interruttore.
