# NEW PRODUCT HIGHLIGHT | OCT2020

## SWAG 33 10 0269

## Ölabscheider und Entlüftungsschlauch

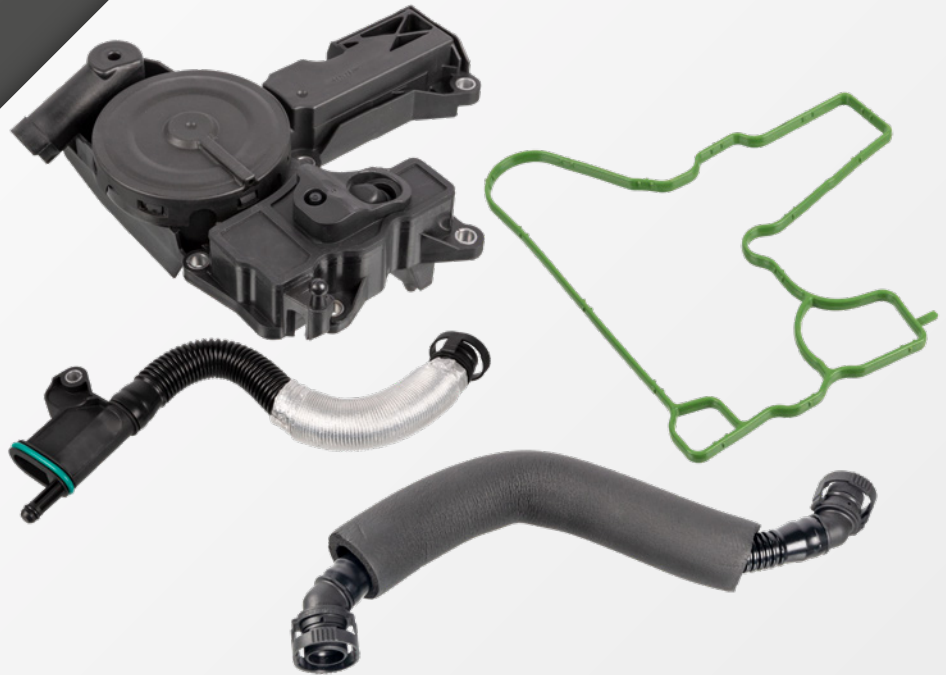
Die im Gehäuse des Ölabscheiders installierten Druckkontroll- und Rückschlagventile regulieren das Ansaugen der Blow-By-Gase je nach Motordrehzahl und Druckverhältnis.

Im Laufe der Zeit führt die Verunreinigung zu einem reduzierten Luftstrom und es können Risse im Gehäuse entstehen. Außerdem können die Dichtfugen zwischen den Entlüftungsschläuchen trocken werden und nicht mehr korrekt abdichten.

Schwankungen der Leerlaufdrehzahl des Motors und Abwürgen, Pfeifgeräusche aus dem Motor bei Leerlaufdrehzahl und ein Anstieg des Ölverbrauchs.

Die Ölabscheider und Entlüftungsschläuche sind separat oder als kompletter Satz erhältlich.
