SWAG 20 10 6547

Applicabile a:
BMW X5 (E70), X6 (E71)

Interruttore per freno di stazionamento

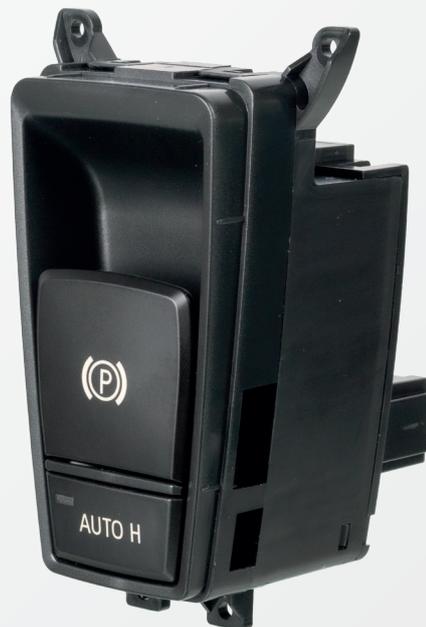
La leva in plastica dell'interruttore del freno di stazionamento si rompe quando si aziona il freno di stazionamento, rendendo difficile il suo inserimento.

I cicli caldo / freddo all'interno del veicolo possono causare una certa fragilità nella plastica nel corso del tempo. Questo fenomeno può essere influenzato anche dalla forza incoerente usata dal conducente nell'azionare il freno di stazionamento.

Aprire il coperchio della console centrale per facilitare l'accesso. Utilizzando un attrezzo per la rimozione, rimuovere il pannello con il quadrante dell'i-drive (se presente) sganciando con cautela i due fermi sul retro della modanatura. Quindi, "liberare" con cautela gli altri lati e, una volta rilasciato, metterlo da parte (nota: potrebbe essere necessario scollegare il connettore del cablaggio).

Svitare le quattro viti T-20 dalla piastra della leva del cambio che tengono l'interruttore del freno di stazionamento. Quindi, scollegare il connettore di cablaggio. Quindi, rimuovere il connettore oltre la leva del cambio (per accedere alle viti T-10 che tengono l'interruttore). Svitare le quattro viti T-10 e rimuovere l'interruttore difettoso.

Montare il nuovo interruttore SWAG (20 10 6547) e rimontare tutti i componenti e le viti precedenti nell'ordine inverso a quello di rimozione. Infine, verificare il funzionamento del freno di stazionamento e controllare/ripristinare eventuali codici di guasto registrati nella centralina (utilizzando uno strumento diagnostico adeguato).
