SWAG 20 93 7681
20 93 7682, 20 94 8363,
20 94 8364

Aplicações:
BMW X5 E53 2000 - 2006

Suporte para puxador da porta

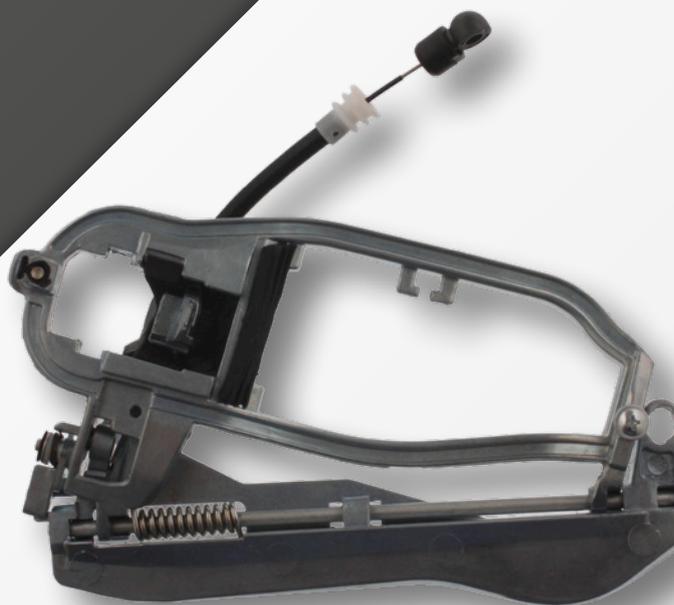
Não é possível abrir a porta, utilizando o puxador exterior.

Com o tempo, o cabo Bowden estica ou quebra. O mecanismo de funcionamento pode também desgastar-se ou partir-se, pelo que deixa de acionar o trinco da porta.

Substitua o mecanismo do puxador da porta avariado. Antes de remover qualquer componente, desligue a bateria do veículo para retirar energia do circuito de airbag. Para ter acesso a esta peça, o painel de revestimento interior da porta terá de ser removido, tenha atenção aos conectores elétricos que estão fixos ao revestimento da porta. De seguida remova o módulo do airbag. Certifique-se que o módulo é guardado num local seguro até ser necessária a reinstalação.

Remova cuidadosamente a membrana do painel da porta e substitua, caso esta esteja danificada. Remova o puxador exterior da porta, os parafusos e as porcas de retenção do puxador. Remova a peça com defeito e substitua por uma nova, montando todos os componentes na ordem inversa. Após a montagem de todas as peças, volte a ligar a bateria e reinstale quaisquer componentes necessários, sujeitos ao equipamento do veículo.
