SWAG 30 10 8778

applicabile a:
Volkswagen, Audi, Seat e Skoda vari modelli con
motore 1.4litri TDi.

Pompa acqua con anello di tenuta

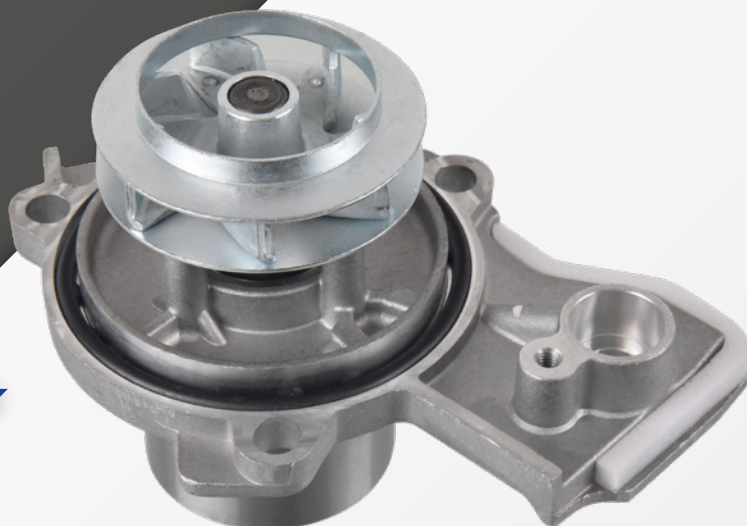
Surriscaldamento del motore, indicatore della temperatura del liquido di raffreddamento superiore a 110° C e prestazioni scadenti del riscaldatore interno. Anche i codici di errore del sistema di raffreddamento possono essere registrati nell'unità di controllo del motore.

La pompa acqua montata su questi veicoli ha un collare controllato dalla ECU, che interrompe il flusso del liquido di raffreddamento per rendere il motore più efficiente dal punto di vista termico. Tuttavia, il collare di controllo può gripparsi o la girante in plastica può rompersi o staccarsi dall'alberino.

Assicurarsi che il motore sia freddo, quindi rimuovere il tappo di riempimento del liquido di raffreddamento. Rimuovere il tubicino del serbatoio del collettore liquido di raffreddamento e tenerlo sopra il bocchettone di riempimento del serbatoio collettore, dovrebbe esserci un piccolo rivolo di liquido di raffreddamento che scorre con il motore al minimo. Questo dovrebbe aumentare di flusso quando si aumenta la velocità del motore. Se la portata non aumenta, ciò suggerisce una pompa acqua difettosa.

Sostituire la pompa acqua difettosa con SWAG 30 10 8778, questa è una pompa acqua convenzionale, che elimina il potenziale guasto causato dal collare di controllo. L'elettrovalvola deve essere rimossa dalla vecchia pompa e montata sulla nuova pompa. Solo così il sistema di gestione del motore può riconoscerlo la pompa acqua. La mancata sostituzione dell'elettrovalvola registrerà un errore di gestione del motore.

Riempire l'impianto di raffreddamento con il liquido di raffreddamento corretto, quindi spugarlo utilizzando un apposito strumento di diagnosi, per espellere tutta l'aria dall'impianto di raffreddamento.
