SWAG 30 92 1764

Uygun olduđu araç tipleri:
Seat Cordoba,

Karşıl. no. 036 109 243 J

Triger Kayış Gergisi

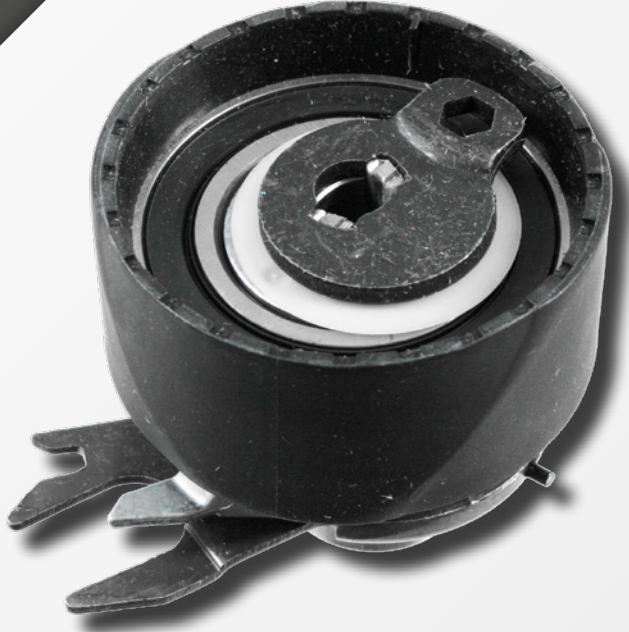
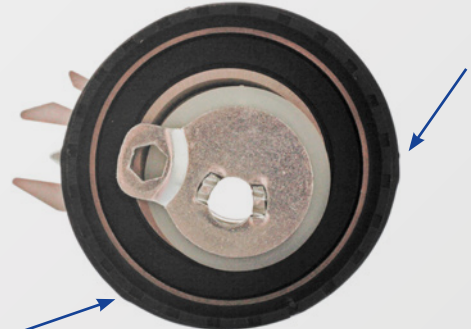
Orijinal tip gergi (karşılık no. 036 109 243D ve 036 109 243 G) yuvarlak şekildedir. Yuvarlak şekil, triger kayışında titreşim ve ses sorunlarına neden olur. Bu tip gergi VW araçlarından çıkartılmıştır ve artık kullanılmamaktadır.

ortadan kaldırıldığı geliştirilmiş gergi, özellikle yukarıda bahsedilen araçlar için üretilmiştir. Gerginin dış yüzeyi, resimlerde görüldüğü üzere, çapraz çıkıntılara sahiptir. Bu sayede, triger kayışının sorunsuz bir şekilde çalışması sağlanmıştır. Bu şekil tırtıklı yüzey, gergi üzerindeki titreşimi azaltır. Aynı zamanda bu sayede triger gergisinin daha uzun ömürlü olması sağlanmıştır.

Gerginin dış yüzeyi üzerindeki çapraz çıkıntılar üretim hatası değildir! Triger kayış gergisi cıvatası için sıkma değeri 20 Nm'dir.

SWAG, bu araçlarda SWAG no. 30 92 1764 (karşılık no. 036 109 243 J) parçasının kullanılmasını tavsiye eder. Ses sorunun
