SWAG 30 93 8548  
30 10 0590

Porsche Cayenne, Volkswagen Touareg

## Rolamento central de veio de transmissão

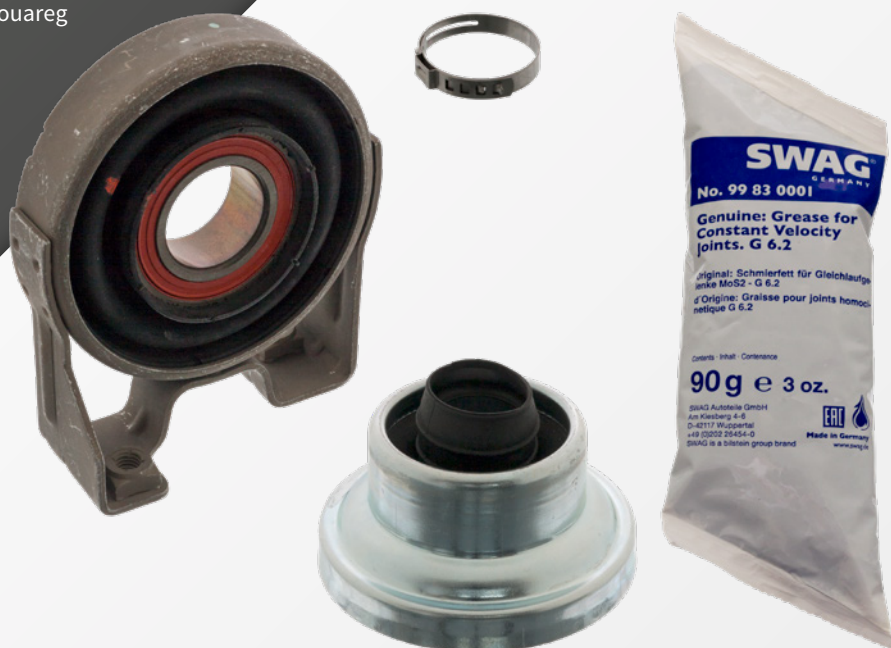
Ruídos e vibrações fortes no interior do veículo, especialmente quando o veículo está a acelerar ou a desacelerar.

A causa pode residir no contacto entre o rolamento central do veio de transmissão, já com desgaste, e o veio. A borracha do rolamento pode partir-se devido ao desgaste, resultando em ruído e vibrações. O rolamento central com desgaste permite que o veio se movimente verticalmente durante a mudança de velocidades, deixando o rolamento incapaz de suportar o veio. Como resultado, o componente deverá ser substituído.

O rolamento central do veio de transmissão não se encontra disponível em separado pelo fabricante do veículo. Apenas pode ser solicitado em conjunto com o veio de transmissão completo. Isto torna a reparação dispendiosa. A SWAG oferece o kit de reparação - 30 10 0590. Isto inclui o rolamento central de veio de transmissão, rolamento de rolos, fole de proteção, abraçadeira e massa lubrificante.
