## SWAG 30 94 0321

Applicabile a:  
vari modelli Volkswagen, Audi, SEAT e Skoda

## Bobina accensione

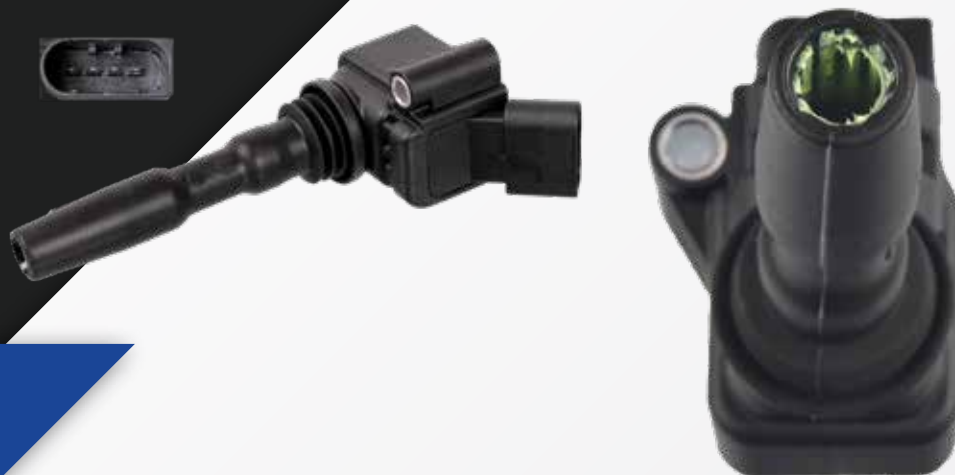
Figura 1

La bobina di accensione SWAG 30 94 0321 è dotata di grasso dielettrico applicato all'interno del tubo isolante in gomma (Fig.1) che non è conduttivo e facilita l'inserimento della bobina nella candela, riducendo così il rischio che si "incollino" alla ceramica della candela per le future riparazioni e manutenzioni del sistema di accensione.

Dopo aver rimosso le bobine di accensione dalla testa del cilindro durante il processo di sostituzione delle candele, ispezionare attentamente l'isolamento in gomma per verificare che non vi siano spaccature o danni che potrebbero causare guasti. Questa operazione è altamente raccomandata se la bobina di accensione è stata sottoposta a una forza eccessiva durante il tentativo di rimozione. La bobina deve essere sostituita per ridurre il rischio di guasti all'accensione e garantire l'affidabilità del motore.
