# SWAG 30 94 4945

Audi, Seat, Skoda, Volkswagen, Mitsubishi,  
vários modelos

1.9 & 2.0 TDi

## Corpo da Borboleta de Admissão

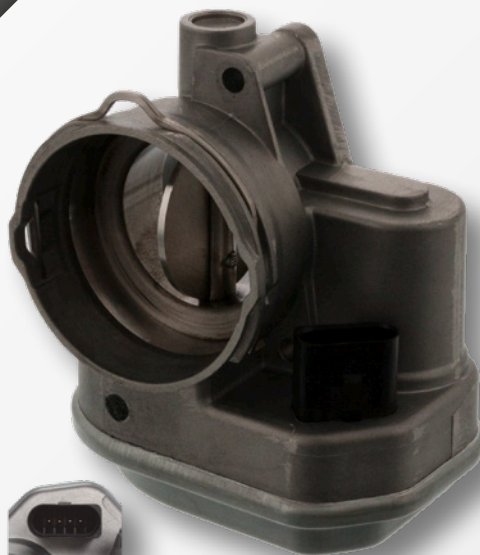
Luz avisadora do motor ativa, baixa performance, aumento da temperatura do motor e/ou elevada vibração ao desligar o motor. Códigos de erro ativos relacionados com o corpo da borboleta de admissão, borboletas do coletor e ventoinha de arrefecimento do motor.

Os sintomas acima podem ser causados pelo acumular de depósitos de carbono, falha dos elementos de acionamento do corpo da borboleta ou uma borboleta com desgaste. Esta situação resulta num fusível queimado que protege em simultâneo a ventoinha de arrefecimento do motor e a borboleta de admissão.

Verifique e retifique todos os circuitos relacionados com o componente defeituoso e substitua o corpo da borboleta de admissão.
