Passend für:

Volkswagen, Audi, Seat und
Skoda (verschiedene Modelle)

Steuerkettensatz und Lagerbock für Nockenwelle

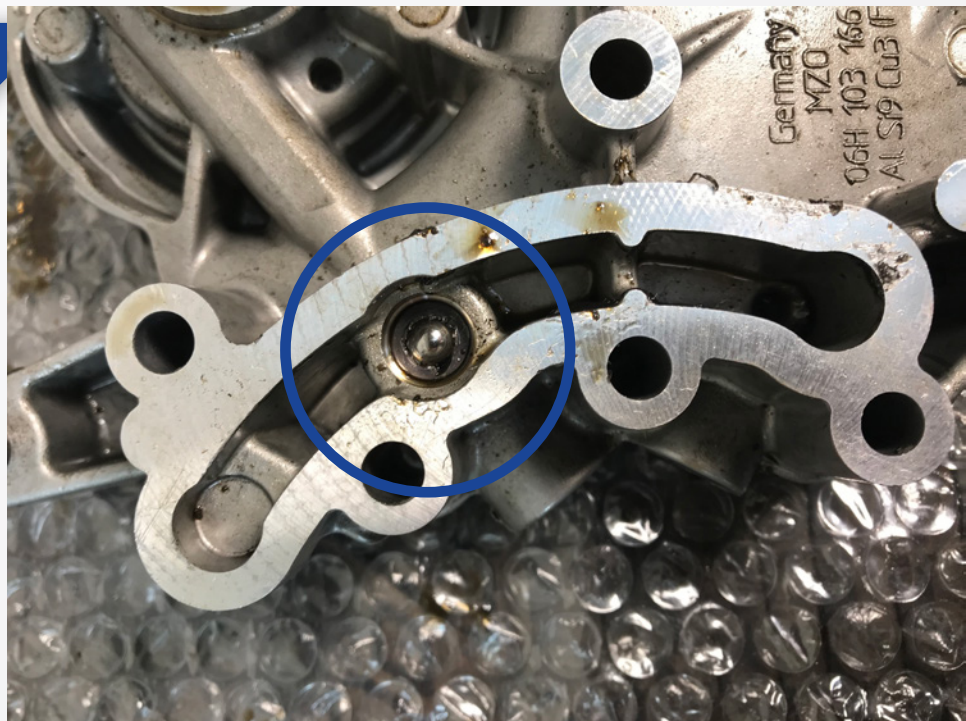
Bild 1

Längung der Steuerkette. Ausfall des Ölrückschlagventils für die Nockenwellenverstellung.

Sollten die Daten 5 Grad beim Test im Leerlauf oder bei Gasstößen mit voll geöffneter Drosselklappe überschreiten, dann hat sich das Sieb des Ölrückschlagventils, das sich im Lagerbock der Nockenwelle befindet, gelöst und sich im Ventil des Nockenwellenverstellers und des Verstellers der Einlassnockenwelle festgesetzt (Bild 1).

Falls der Motor nicht läuft, beginnen Sie mit der Überprüfung der mechanischen Motorsteuerung. Wenn sich herausstellt, dass die mechanische Steuerung falsch ist, suchen Sie die Ursache, z. B. eine übergesprungene Steuerkette. Prüfen Sie, ob das Ölsieb am Lagerbock fehlt. Wenn ein Kontakt zwischen Kolben und Ventil stattgefunden hat, muss der komplette Steuerkettensatz zusammen mit dem Zylinderkopf und anderen beschädigten Teilen ersetzt werden.

Wenn das Ölsieb vorhanden und die mechanische Steuerung korrekt ist, überprüfen Sie das Verstellventil der Einlassnockenwelle auf Beschädigungen oder darauf, ob sich ein Teil des Ventils gelöst hat, was dazu führen kann, dass es in der Bohrung stecken bleibt.

Ersetzen Sie den Steuerkettensatz, den Nockenwellen-Lagerbock, die Einlassnockenwelle und das Ventil der Nockenwellenverstellung.

Befolgen Sie die Vorgaben des Fahrzeugherstellers während der Reparatur und des Austauschs. Es wird empfohlen, das Motoröl und den Filter bei der Reparatur zu ersetzen.
