Applicabile a:  
Volkswagen, Audi, Seat &  
Skoda vari modelli

## Kit catena distribuzione e supporto albero a camme

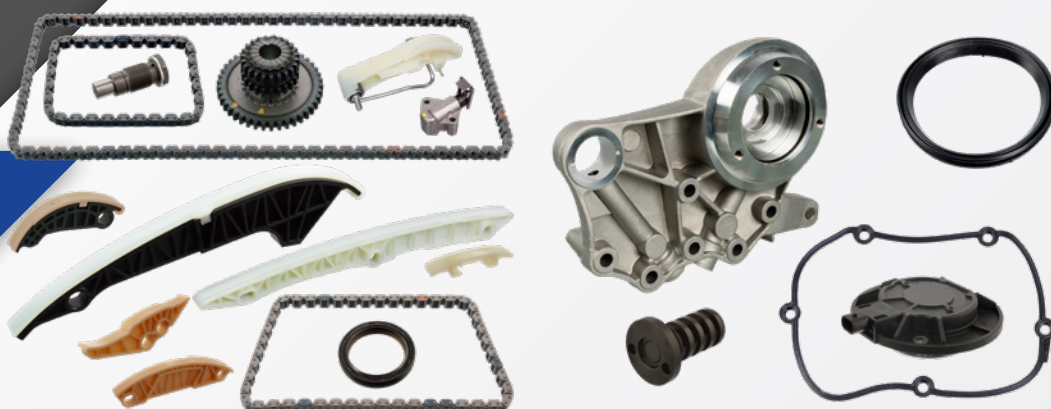
Se la lettura dei dati è superiore a 5 gradi al minimo o durante un test della valvola a farfalla completamente aperta, la protezione della valvola di non ritorno dell'olio che si trova nella staffa del regolatore albero a camme si è staccata e si è incastrata all'interno della valvola a spola del regolatore albero a camme (Fig 1).

Quando si diagnosticano i sintomi sopra elencati molto probabilmente c'è più di una causa. Se il motore non funziona regolarmente, con uno o più codici d'errore, monitorare i dati di temporizzazione dalla ECU. Non dovrebbero superare +/- 5 gradi.
