Vários modelos Volkswagen, Audi,
Seat & Skoda

SWAG®

Kit de corrente de distribuição e Suporte para árvore de cames

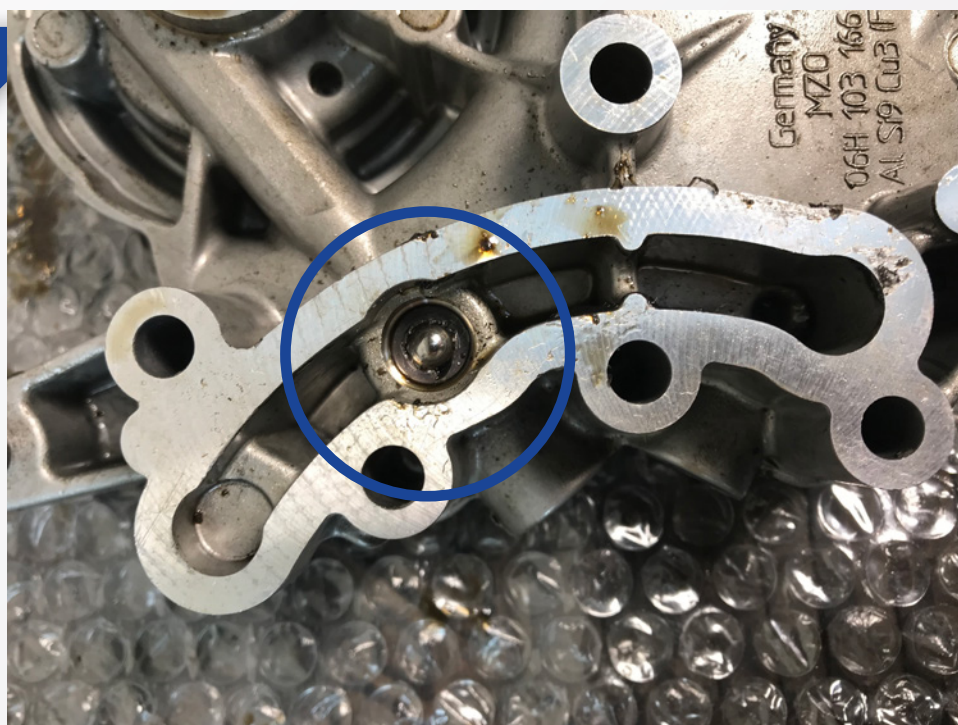
Figura 1

Alongamento da corrente. Falha da válvula anti-retorno do óleo para controlo da árvore de cames.

Se os dados lidos apresentarem mais de 5 graus ao ralenti, ou quando o acelerador é pressionado instantaneamente ao máximo, significa que o tampão que permite o acesso à válvula anti-retorno, localizado no suporte do ajuste da árvore de cames, separou-se e alojou-se dentro da válvula do regulador da árvore de cames. (Figura 1)

Se o motor não arrancar, comece por verificar o sincronismo estático do motor. Se o motor não estiver a ponto, determine a causa, por exemplo, a corrente de distribuição passou algum dente. Procure pelo tampão da válvula anti-retorno no suporte do regulador da árvore de cames. Caso tenha existido contacto entre os pistões e as válvulas, o kit de corrente de distribuição terá de ser substituído, em simultâneo com o conjunto da cabeça do motor e restantes peças danificadas.

Se o tampão estiver na posição e o motor a ponto, verifique o atuador do regulador da árvore de cames de admissão quando a danos ou se a extremidade do atuador está separada, resultando na obstrução do canal pelo qual o atuador funciona.

Substitua o kit de corrente de distribuição, o suporte do regulador da árvore de cames, a árvore de cames de admissão e o atuador do regulador.

Siga os procedimentos do fabricante do veículo durante a verificação e substituição. É recomendada a substituição do óleo do motor e filtro como parte da reparação.
