SWAG 30 94 6748

Passend für:
verschiedene Volkswagen-, Audi-, SEAT-
und Skoda-Modelle

Kühlerausgleichsbehälter mit Sensor

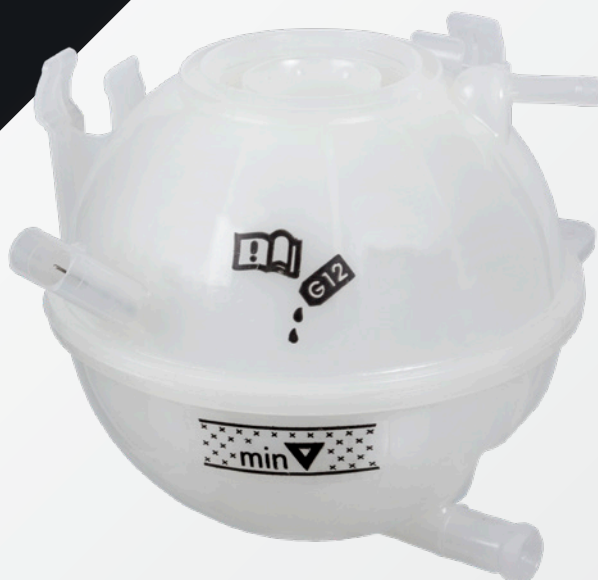
Im Kombi-Instrument blinkt - je nach Fahrzeugmodell - die Meldung „STOP“, „Kühlmittel prüfen“ oder die Kühlmittelstandswarnleuchte auf. Bei der Überprüfung des Kühlmittelstands ist der Füllstand in dem Ausgleichsbehälter korrekt und es gibt keine Anzeichen von Kühlmittellecks.

Mit der Zeit bilden sich durch verunreinigtes Kühlmittel Ablagerungen auf den Tauchkontakten des Kühlmittelstandssensors im Ausgleichsbehälter. Dies beeinflusst den elektrischen Widerstandswert des Sensors und führt daher zu einem falschen Signal des Kühlmittelstands. Diese Kontakte können Sie durch die Öffnung des Kühlerverschlussdeckels im Behälter sehen. Kühlmittel kann auch in den elektrischen Anschluss eindringen. Das kann anhand einer kristallinen Ablagerung am elektrischen Anschluss erkannt werden, die durch eine Kapillarwirkung im Kabelbaum verursacht wird. Wenn dies der Fall ist, muss der Kabelbaum untersucht werden, um eine geeignete Reparatur durchzuführen.

Lassen Sie den Motor abkühlen, bevor Sie am Kühlsystem arbeiten, und lassen Sie dann das alte Kühlmittel aus dem Kühlsystem ab.

Entfernen Sie die beiden Halteschrauben des Ausgleichsbehälters und ziehen Sie den Stecker ab. Entfernen Sie dann die angebrachten Schläuche, um das alte Teil auszubauen.

Montieren Sie den neuen SWAG Ausgleichsbehälter (30 94 6748) zusammen mit einem neuen Verschlussdeckel (30 10 3522). Schließen Sie den elektrischen Stecker und die Schläuche wieder an. Füllen Sie das Kühlsystem mit frischem Kühlmittel auf und entlüften Sie abschließend das Kühlsystem.
