SWAG 30 94 7197,
30 98 1368,
30 98 1369

Volkswagen, Audi, Seat, Skoda,
vários modelos

Bujão do Cárter e Ferramenta Especial

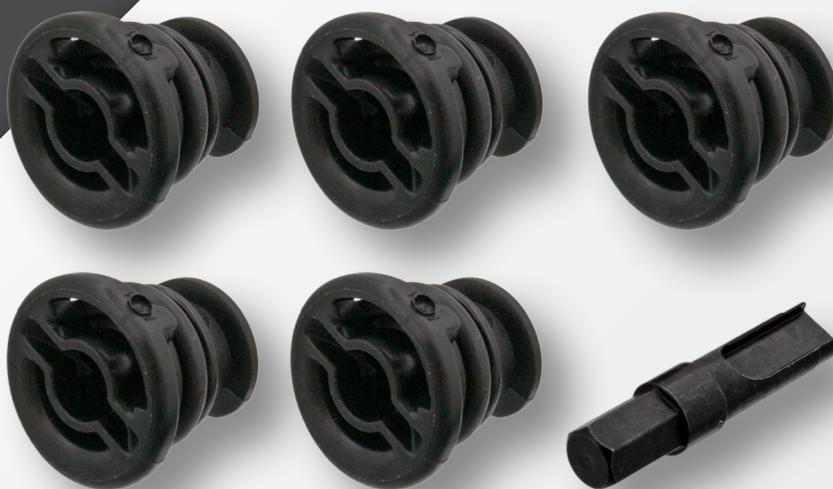
O bujão do cárter em plástico foi introduzido pelo fabricante dos veículos Volkswagen, Audi, Seat & Skoda. Como os bujões são produzidos em plástico, é imperativo que a ferramenta correta seja usada para prevenir danos.

O bujão é rodado e em seguida fixa na posição. Um dente na aba do bujão e um entalhe na face do cárter garantem o bloqueio quando o bujão atinge a posição correta. Desta forma, apenas existe uma possibilidade de encaixe correto, evitando o aperto excessivo.

A ferramenta de remoção especial está disponível em separado (SWAG 30 98 1368) ou como componente do kit (SWAG 30 98 1369).
