SWAG 33 10 2268

Applicabile a:
Audi A4, S4, RS4 (8K) Avant

Motorino tergicristallo posteriore

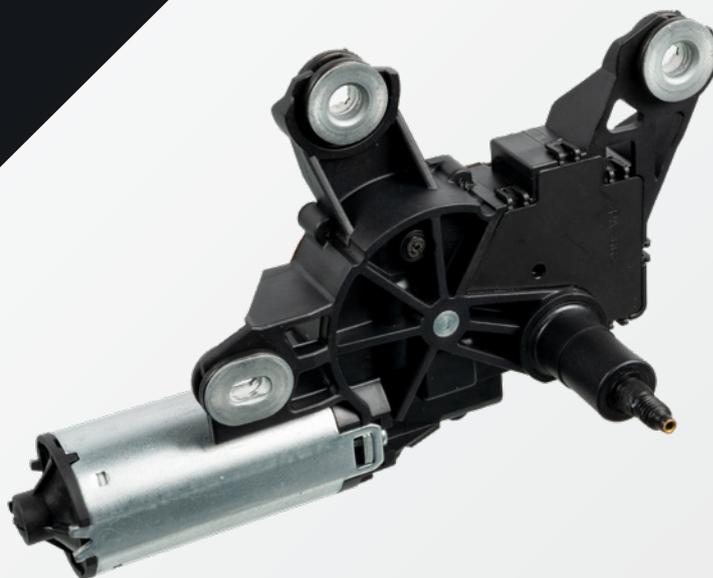
Il tergicristallo posteriore non staziona, il tergi lunotto non funziona e compaiono macchie d'acqua marroni nell'area di apertura del portellone. Il liquido lavavetri fuoriesce dal motorino tergicristallo, provocando l'ingresso di acqua nell'area della ruota di scorta/batteria. Se ciò non viene trattato per un lungo periodo, potrebbe causare l'accensione di diverse "spie" sul quadro strumenti.

C'è un ugello o un tubo del tergilunotto ostruito. Il liquido lavavetri fuoriesce internamente nel motorino tergicristallo, corrodendo le parti interne del meccanismo del motorino. (Fig.1) Il fluido in eccesso fuoriesce dal motorino del tergicristallo danneggiato nell'area della ruota di scorta, interessando la batteria e il modulo di controllo della batteria, portando a guasti relativi alla tensione e alle altre unità di controllo del veicolo.

Controllare e pulire l'acqua in eccesso dall'area della ruota di scorta. Rimuovere il cappuccio del braccio del tergicristallo posteriore, pulire e controllare che l'ugello del lavacrystallo non sia ostruito, rimuovere il braccio del tergicristallo posteriore e rimuovere il pannello di rivestimento interno del portellone. Scollegare il tubo del liquido lavavetri e testarne il funzionamento per verificare la presenza di ostruzioni. Una volta accertato che il sistema di lavaggio posteriore funziona correttamente, sostituire il motorino del tergicristallo posteriore e pulire eventuali macchie di acqua marrone dal rivestimento e dalle superfici metalliche. Rimontare tutte le altre parti e testare il funzionamento del tergilunotto e del lavacrystallo. Controllare il funzionamento di qualsiasi modulo di controllo che potrebbe essere stato danneggiato da eventuali infiltrazioni d'acqua e riparare/sostituire se necessario.
