SWAG 40 93 3748

Passend für
Vauxhall, Opel Corsa C, Combo C, Tigra, Vita

Wischemotor

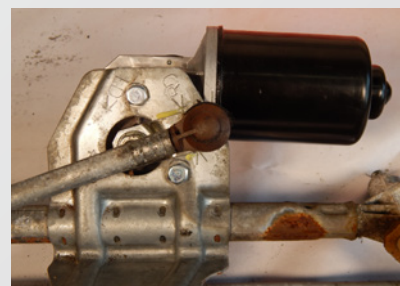
Abbildung 4

Richten Sie das Wischergestänge am Antrieb des Motors aus und stellen Sie sicher, dass es zwischen den mit LH oder RH markierten Pfeilen ausgerichtet ist – je nach Fahrzeugspezifikation – und ziehen Sie es mit der mitgelieferten Mutter fest. (Abb. 4)
