SWAG 40 93 3748

Applicabile a:
Vauxhall, Opel Corsa C, Combo C, Tigra, Vita

Motorino tergicristallo

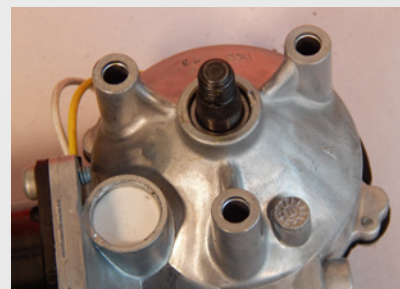
Figura 3

Fissare il nuovo motorino al leveraggio, fornito con viti autofilettanti da inserire nei fori di fissaggio. (Fig.3) Allineare il braccio del tergicristallo alla trasmissione scanalata del motorino, assicurandosi che sia allineato tra le frecce contrassegnate LH o RH - a seconda delle specifiche del veicolo - e serrare il nuovo dado in dotazione. (Fig.4)
