SWAG 40 94 5157

Motor: 1.9 Diesel

EGR-Ventil mit Dichtungen

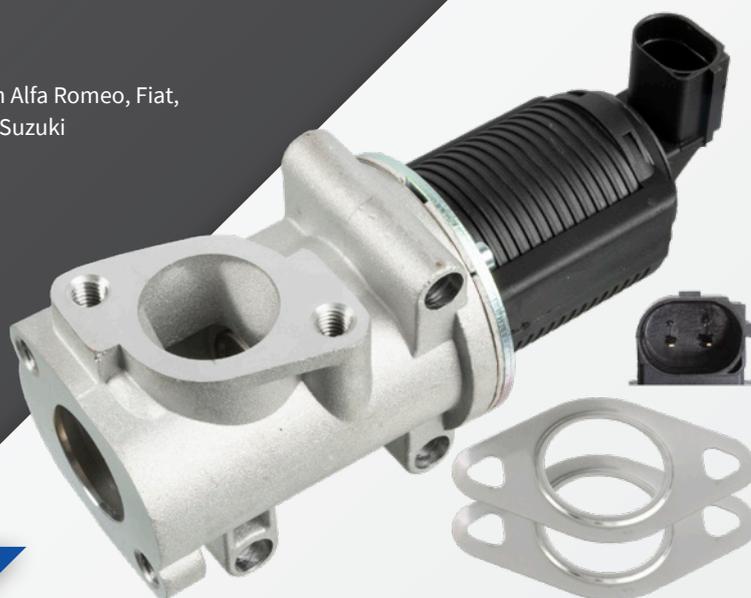
- Der Motor läuft nicht rund.
- Leistungsverlust.
- Der Motorleerlauf ist unregelmäßig.
- Die Leerlaufdrehzahl ist niedrig.

P0401 AGR-Magnetventil klemmt in geschlossener Stellung.

P0402 AGR-Magnetventil klemmt in offener Stellung.

Diese Probleme könnten durch übermäßige Kohlenstoffablagerungen bedingt sein, die ein Festfressen des AGR-Ventils verursachen.

Bauen Sie das AGR-Ventil aus und prüfen Sie es auf übermäßige Kohlenstoffablagerungen und ersetzen Sie es bei Bedarf. Sobald das neue Teil eingebaut wurde, vergewissern Sie, dass das AGR-System ordnungsgemäß funktioniert.

Verwenden Sie bei laufendem Motor und normaler Betriebstemperatur einen geeigneten Diagnosetester, um sicherzustellen, dass keine Fehlercodes vorliegen. Wählen Sie dann den Luftmassenstrom (MAF) und die Position des Abgasrückführungsventils (AGR) aus der Datenliste aus.

Wenn sich der Motor im Leerlauf - mit geschlossenem AGR-Ventil - befindet, sollte der Luftmassenstrom 400 bis 600 mg/str. anzeigen.

Wenn alle elektrischen Verbraucher ausgeschaltet sind und das Gaspedal mehrmals betätigt wird, sollte der MAF-Parameter schnell reagieren.

Wenn sich der Motor im Leerlauf - mit geöffnetem AGR-Ventil - befindet, sollte der Luftmassenstrom 150 bis 400 mg/str. anzeigen.
